## Haltungsinspektion - 25.03.2025 - 551-293

| Projektname<br><b>Fundermax St. Veit</b> | Video-Speichermedium<br>sonst. Wechseldatenträger | Fahrzeug<br><b>VI 944 FX</b> | Untersucher<br><b>Patrick Gallmayer</b> | Auftragsnummer<br><b>01</b> |

| Straße<br><b>Klagenfurter Straße 87-89</b> | Knotentyp oben<br><b>Schacht</b> | Haltung Länge [m]<br><b>8,06</b> |

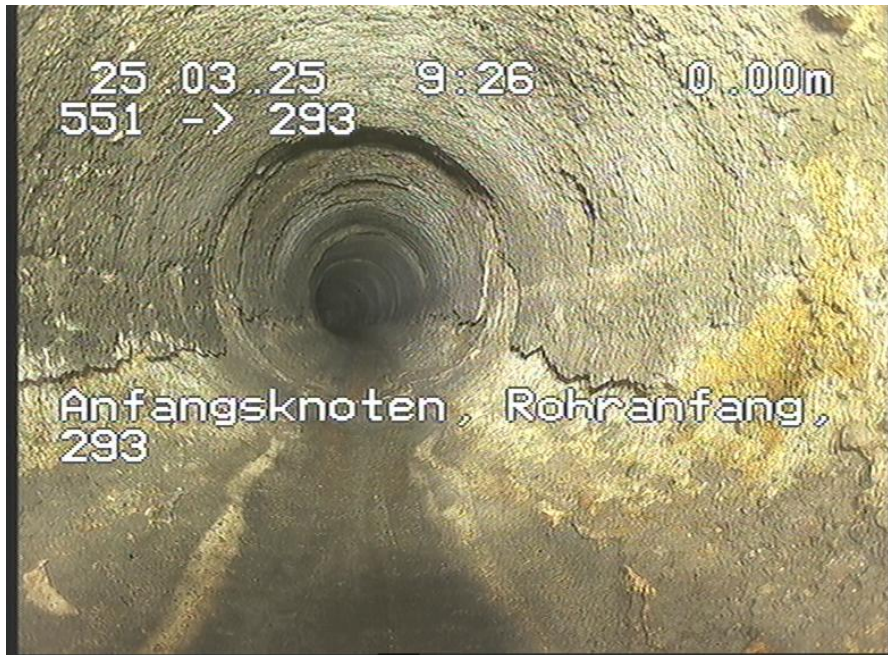
551-293\_176.jpg, 00:00:00, 0.00m  
Anfangsknoten, Rohranfang, 293

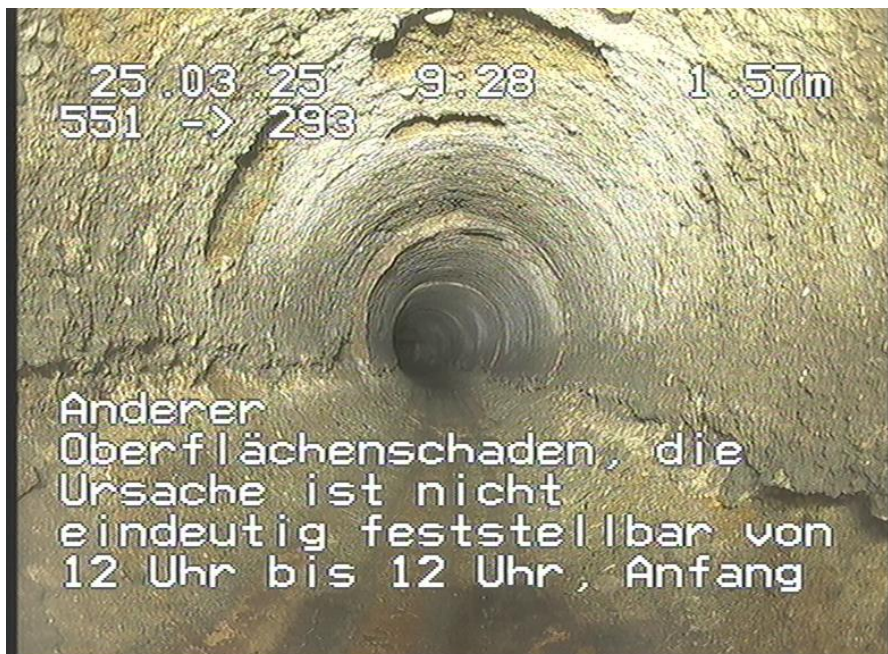
| 1:60 | m+ | Kürzel | Beobachtung | Zeit | Foto | Stufe |
|---|---|---|---|---|---|---|
| | 1.57 | A01 BAFZE | Anderer Oberflächenschaden, die Ursache ist nicht eindeutig feststellbar von 12 Uhr bis 12 Uhr, Anfang | 00:00:34 | 551-293_1<br>77.jpg | |

551-293\_177.jpg, 00:00:34, 1.57m  
Anderer Oberflächenschaden, die Ursache ist nicht eindeutig feststellbar von 12 Uhr bis 12 Uhr, Anfang

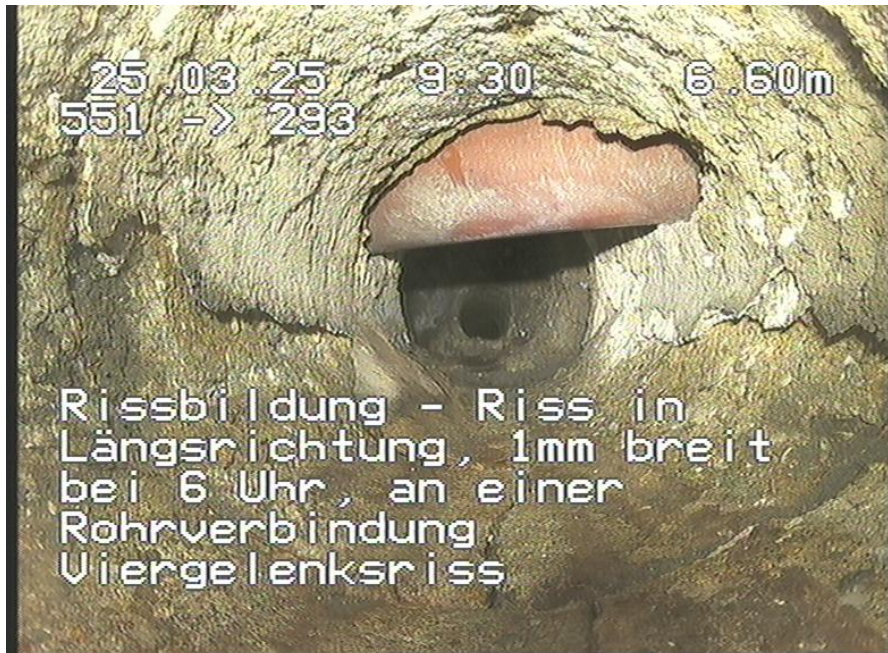
| 1:60 | m+ | Kürzel | Beobachtung | Zeit | Foto | Stufe |
|---|---|---|---|---|---|---|
| | 6.59 | BABBA | Rissbildung - Riss in Längsrichtung, 1mm breit bei 6 Uhr, an einer Rohrverbindung / Viergelenksriss | 00:01:34 | 551-293_1<br>78.jpg | 2 |

551-293\_178.jpg, 00:01:34, 6.59m  
Rissbildung - Riss in Längsrichtung, 1mm breit bei 6 Uhr, an einer Rohrverbindung / Viergelenksriss

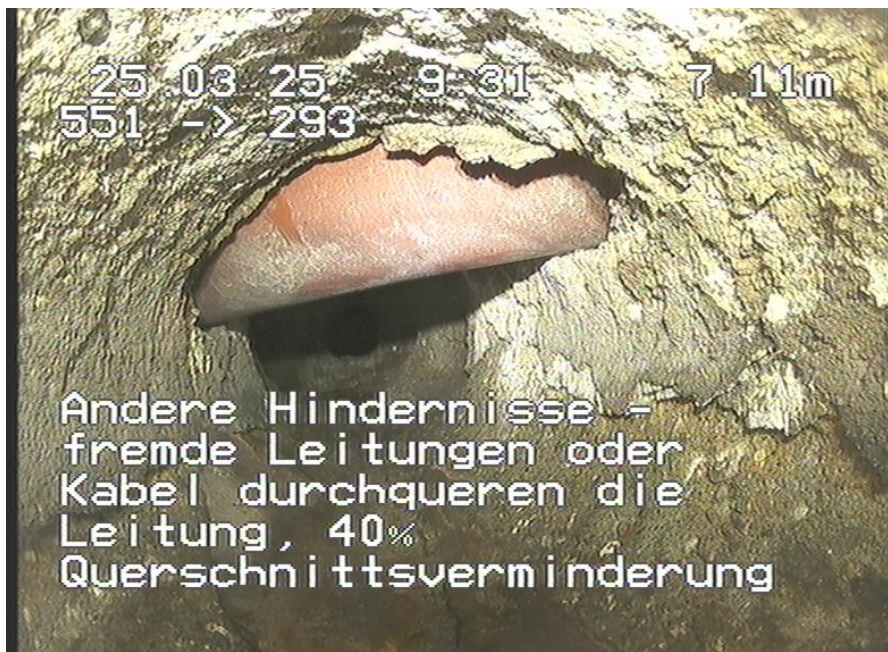
| 1:60 | m+ | Kürzel | Beobachtung | Zeit | Foto | Stufe |
|---|---|---|---|---|---|---|
| | 7.11 | BBEG | Andere Hindernisse - fremde Leitungen oder Kabel durchqueren die Leitung, 40% Querschnittsverminderung von 10 Uhr bis 2 Uhr | 00:01:55 | 551-293_1<br>79.jpg | 4 |

551-293\_179.jpg, 00:01:55, 7.11m  
Andere Hindernisse - fremde Leitungen oder Kabel durchqueren die Leitung, 40% Querschnittsverminderung von 10 Uhr bis 2 Uhr

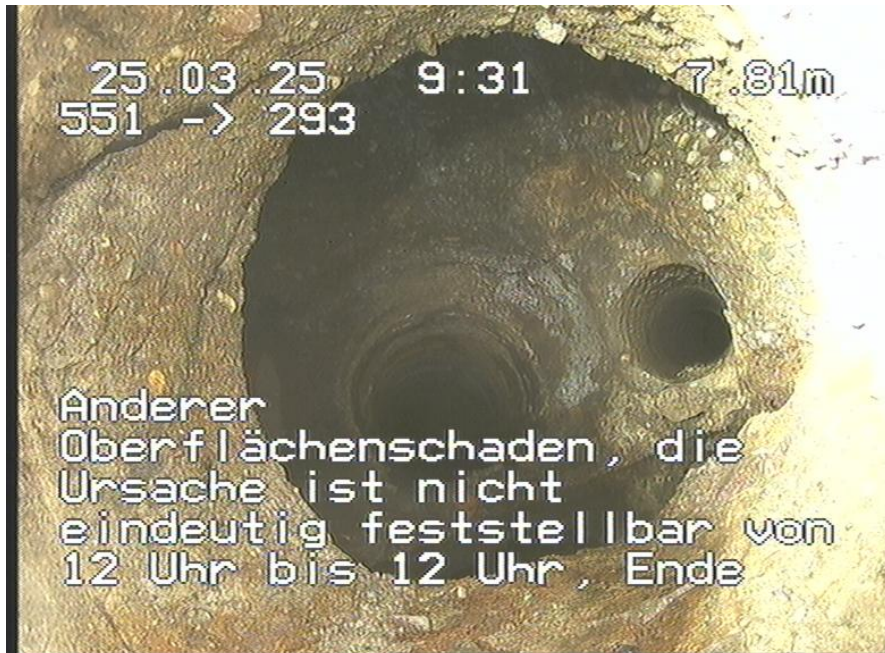
551-293\_180.jpg, 00:02:19, 7.81m

| 1:60 | m+ | Kürzel | Beobachtung | Zeit | Foto | Stufe |
|---|---|---|---|---|---|---|
| | 7.81 | B01 BAFZE | Anderer Oberflächenschaden, die Ursache ist nicht eindeutig feststellbar von 12 Uhr bis 12 Uhr, Ende | 00:02:19 | 551-293_1<br>80.jpg | 1 |

Anderer Oberflächenschaden, die Ursache ist nicht eindeutig feststellbar von 12 Uhr bis 12 Uhr, Ende

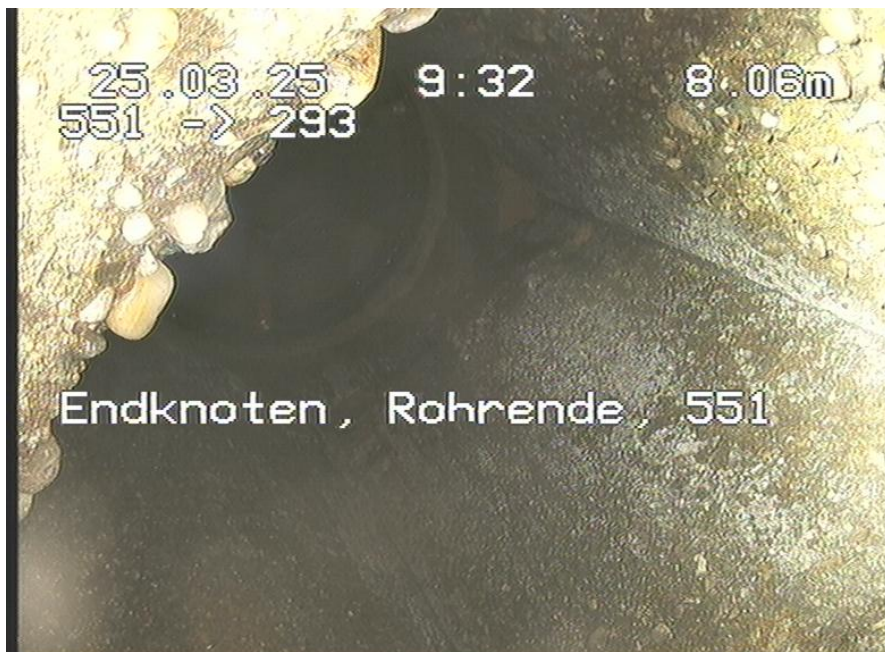
551-293\_181.jpg, 00:02:52, 8.06m

Endknoten, Rohrende, 551
