## Haltungsinspektion - 24.03.2025 - 554-437

| Projektname<br><b>Fundermax St. Veit</b> | Video-Speichermedium<br><b>sonst. Wechseldatenträger</b> | Fahrzeug<br><b>VI 944 FX</b> | Untersucher<br><b>Patrick Gallmayer</b> | Auftragsnummer<br><b>01</b> |

| Straße<br><b>Klagenfurter Straße 87-89</b> | Knotentyp oben<br><b>Anschlusspunkt</b> | Haltung Länge [m]<br><b>28,00</b> |

## Haltungsbilder - 24.03.2025 - 554-437

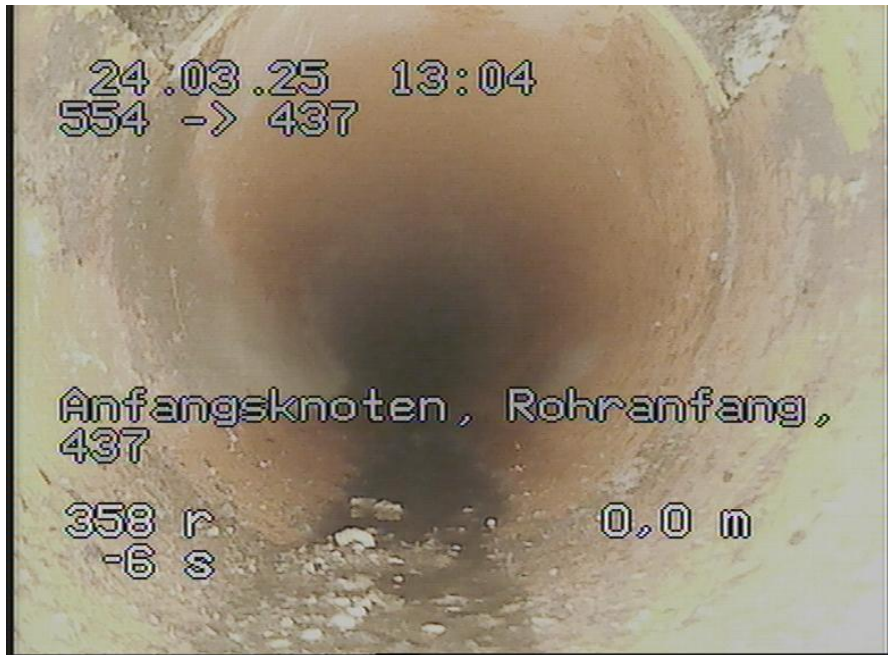
554-437\_96.jpg, 00:00:00, 0.00m  
Anfangsknoten, Rohranfang, 437

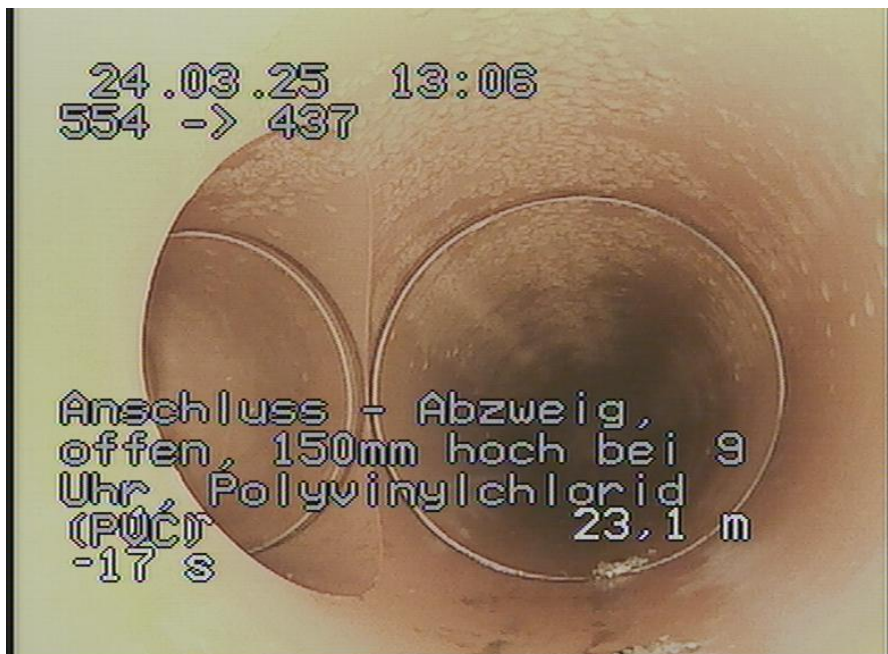
| 1:206 | m+ | Kürzel | Beobachtung | Zeit | Foto | Stufe |
|---|---|---|---|---|---|---|
| | 23.10 | BCAAA | Anschluss - Abzweig, offen, 100mm hoch bei 9 Uhr, Polyvinylchlorid (PVC) | 00:01:20 | 554-437_9<br>7.jpg | |

554-437\_97.jpg, 00:01:20, 23.10m  
Anschluss - Abzweig, offen, 100mm hoch bei 9 Uhr, Polyvinylchlorid (PVC)

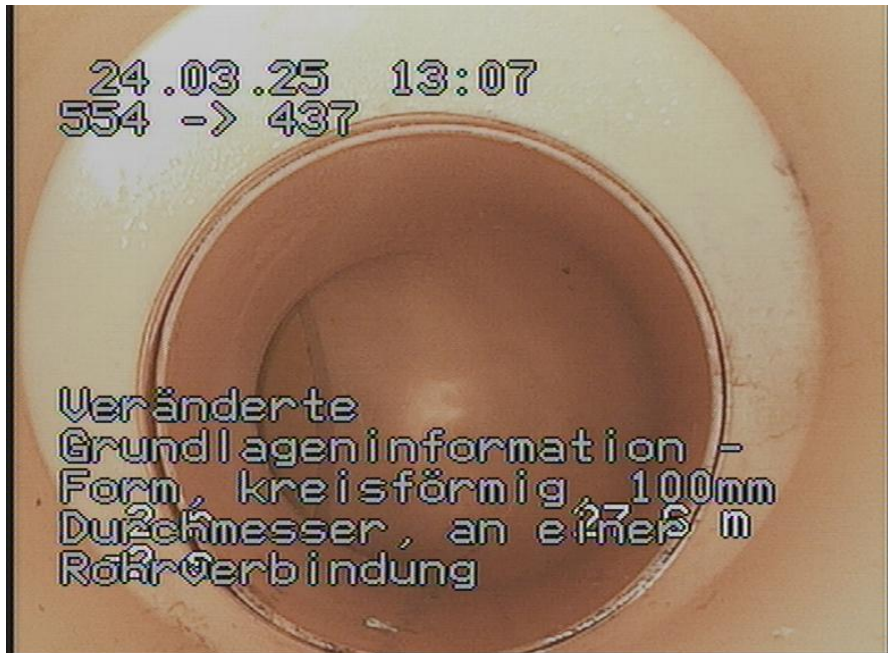
| 1:206 | m+ | Kürzel | Beobachtung | Zeit | Foto | Stufe |
|---|---|---|---|---|---|---|
| | 27.60 | AECA | Veränderte Grundlageninformation - Form, kreisförmig, 100mm Durchmesser, an einer Rohrverbindung | 00:01:59 | 554-437_9<br>8.jpg | |

554-437\_98.jpg, 00:01:59, 27.60m  
Veränderte Grundlageninformation - Form, kreisförmig, 100mm Durchmesser, an einer Rohrverbindung

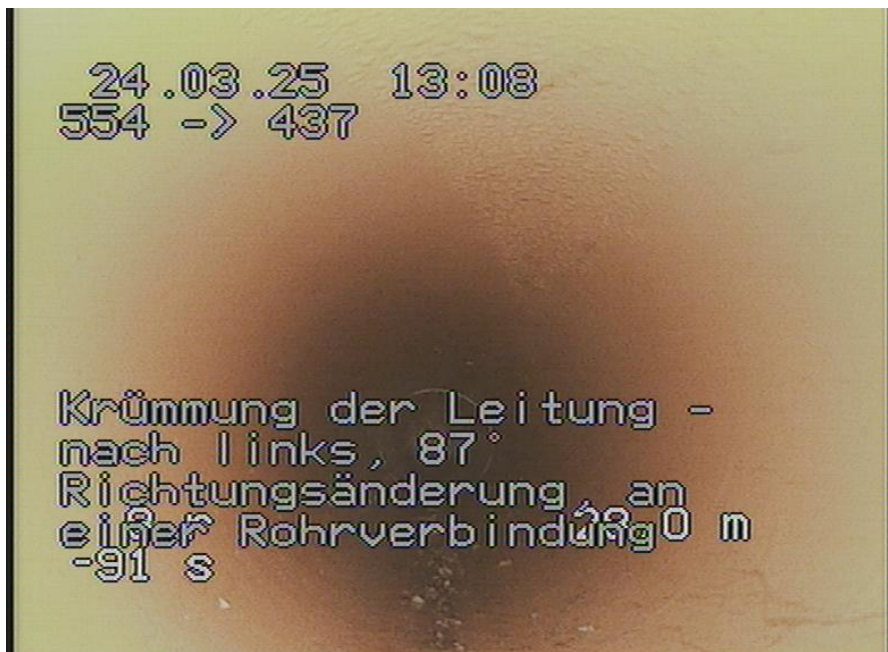
| 1:206 | m+ | Kürzel | Beobachtung | Zeit | Foto | Stufe |
|---|---|---|---|---|---|---|
| | 28.00 | BCCAY | Krümmung der Leitung - nach links, 87° Richtungsänderung, an einer Rohrverbindung | 00:02:26 | 554-437_9<br>9.jpg | |

554-437\_99.jpg, 00:02:26, 28.00m  
Krümmung der Leitung - nach links, 87° Richtungsänderung, an einer Rohrverbindung

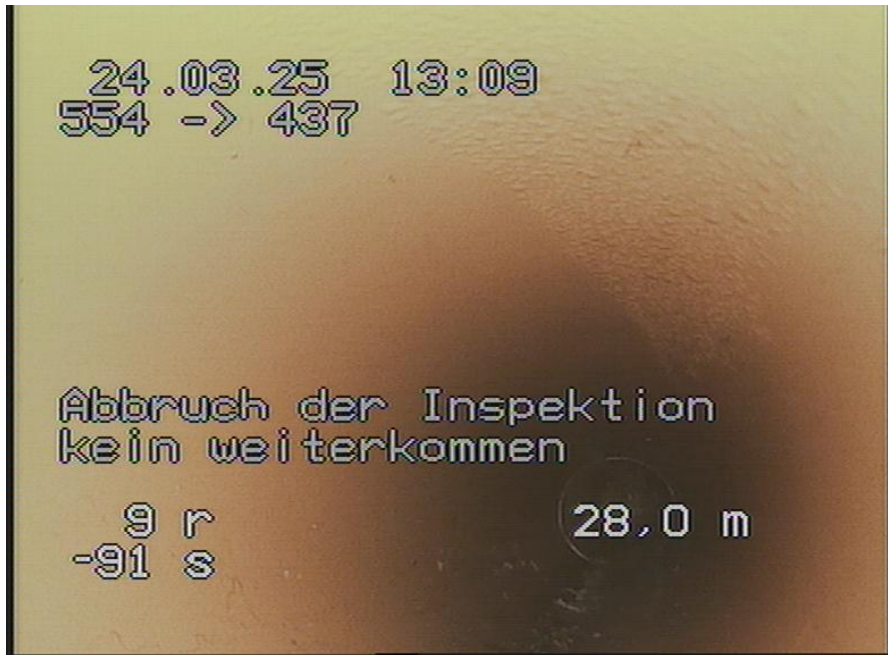
| 1:206 | m+ | Kürzel | Beobachtung | Zeit | Foto | Stufe |
|---|---|---|---|---|---|---|
| | 28.00 | BDCYY | Abbruch der Inspektion / kein weiterkommen | 00:02:42 | 554-437_1<br>00.jpg | |

554-437\_100.jpg, 00:02:42, 28.00m  
Abbruch der Inspektion / kein weiterkommen
