## Haltungsinspektion - 24.03.2025 - 557-424

| Projektname<br><b>Fundermax St. Veit</b> | Video-Speichermedium<br><b>sonst. Wechseldatenträger</b> | Fahrzeug<br><b>VI 944 FX</b> | Untersucher<br><b>Patrick Gallmayer</b> | Auftragsnummer<br><b>01</b> |

| Straße<br><b>Klagenfurter Straße 87-89</b> | Knotentyp oben<br><b>Schacht</b> | Haltung Länge [m]<br><b>24,60</b> |

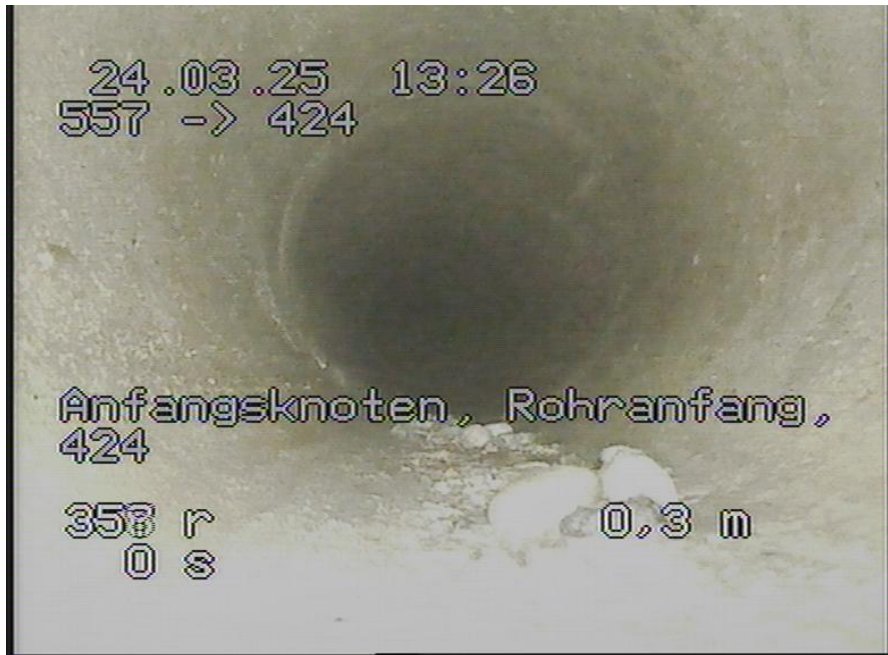
| 1:181 | m+ | Kürzel | Beobachtung | Zeit | Foto | Stufe |
|---|---|---|---|---|---|---|
| | 0.00 | BCDXP | Anfangsknoten, Rohranfang, 424 | 00:00:00 | 557-424_1<br>01.jpg | |

557-424\_101.jpg, 00:00:00, 0.00m  
Anfangsknoten, Rohranfang, 424

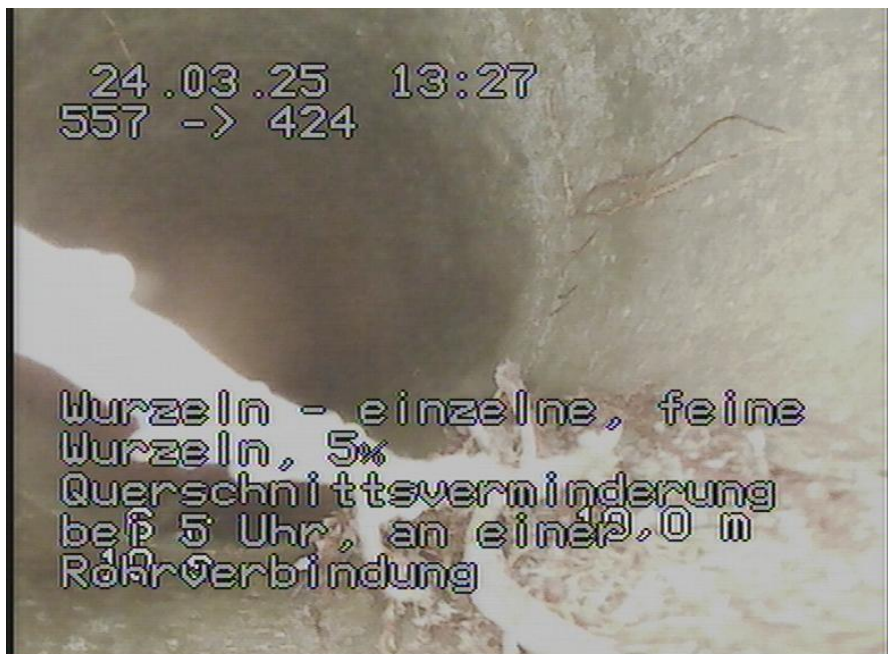
| 1:181 | m+ | Kürzel | Beobachtung | Zeit | Foto | Stufe |
|---|---|---|---|---|---|---|
| | 10.00 | BBAB | Wurzeln - einzelne, feine Wurzeln, 5%<br>Querschnittsverminderung bei 5 Uhr, an einer Rohrverbindung | 00:00:42 | 557-424_1<br>02.jpg | 2 |

557-424\_102.jpg, 00:00:42, 10.00m  
Wurzeln - einzelne, feine Wurzeln, 5% Querschnittsverminderung bei 5 Uhr, an einer Rohrverbindung

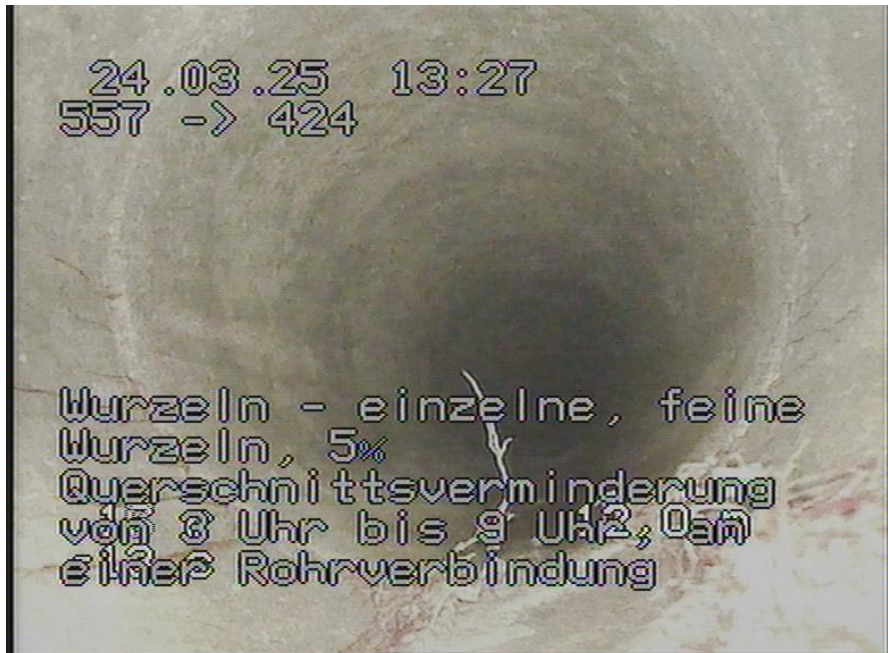
557-424\_103.jpg, 00:01:03, 12.00m

| 1:181 | m+ | Kürzel | Beobachtung | Zeit | Foto | Stufe |
|---|---|---|---|---|---|---|
| | 12.00 | BBAB | Wurzeln - einzelne, feine Wurzeln, 5%<br>Querschnittsverminderung von 3 Uhr bis 9 Uhr, an einer<br>Rohrverbindung | 00:01:03 | 557-424_1<br>03.jpg | 2 |

Wurzeln - einzelne, feine Wurzeln, 5% Querschnittsverminderung von 3 Uhr bis 9 Uhr, an einer Rohrverbindung

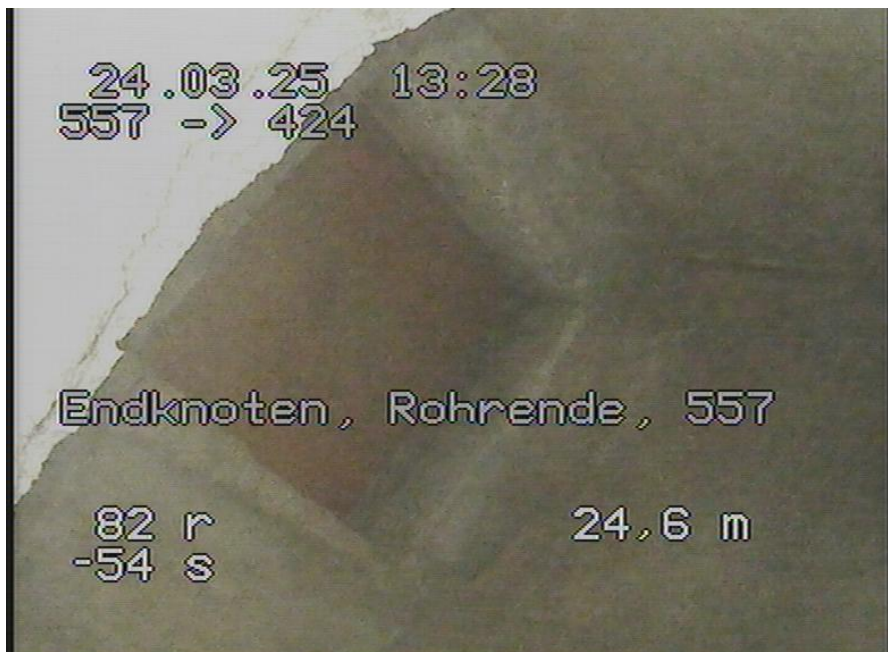
557-424\_104.jpg, 00:01:50, 24.60m

| 1:181 | m+ | Kürzel | Beobachtung | Zeit | Foto | Stufe |
|---|---|---|---|---|---|---|
| | 24.60 | BCEXP | Endknoten, Rohrende, 557 | 00:01:50 | 557-424_1<br>04.jpg | |

Endknoten, Rohrende, 557
