## Haltungsinspektion - 24.03.2025 - 599-407

| Projektname<br><b>Fundermax St. Veit</b> | Video-Speichermedium<br><b>sonst. Wechseldatenträger</b> | Fahrzeug<br><b>VI 944 FX</b> | Untersucher<br><b>Patrick Gallmayer</b> | Auftragsnummer<br><b>01</b> |

| Straße<br><b>Klagenfurter Straße 87-89</b> | Knotentyp oben<br><b>Schacht</b> | Haltung Länge [m]<br><b>9,80</b> |

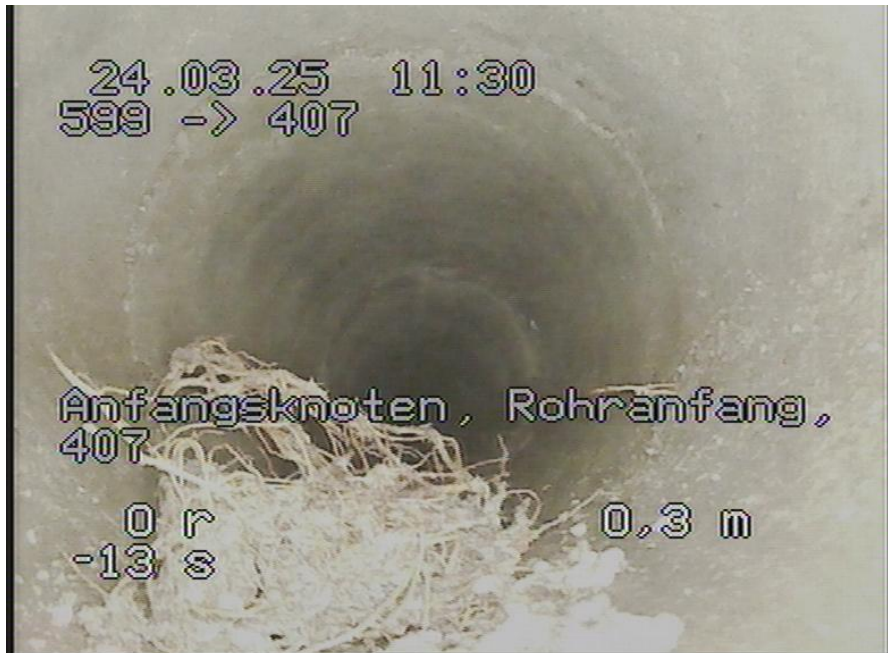
599-407\_64.jpg, 00:00:00, 0.00m  
Anfangsknoten, Rohranfang, 407

| 1:73 | m+ | Kürzel | Beobachtung | Zeit | Foto | Stufe |
|---|---|---|---|---|---|---|
| | 0.00 | BCDXP | Anfangsknoten, Rohranfang, 407 | 00:00:00 | 599-407_6<br>4.jpg | |

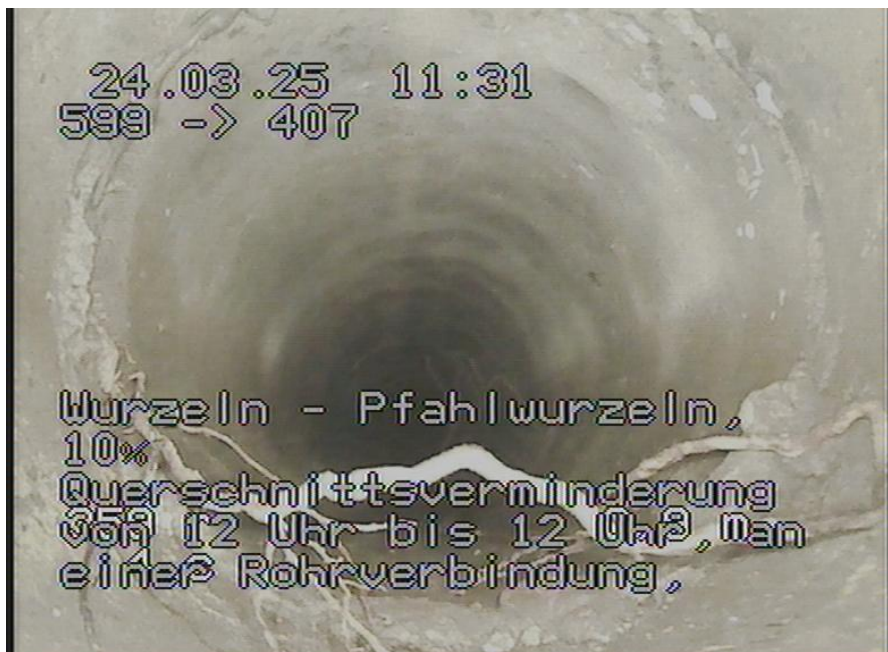
599-407\_65.jpg, 00:00:16, 0.90m  
Wurzeln - Pfahlwurzeln, 10% Querschnittsverminderung von 12 Uhr bis 12 Uhr, an einer Rohrverbindung, Anfang

| 1:73 | m+ | Kürzel | Beobachtung | Zeit | Foto | Stufe |
|---|---|---|---|---|---|---|
| | 0.90 | A01 BBAA | Wurzeln - Pfahlwurzeln, 10% Querschnittsverminderung von 12 Uhr bis 12 Uhr, an einer Rohrverbindung, Anfang | 00:00:16 | 599-407_6<br>5.jpg | |

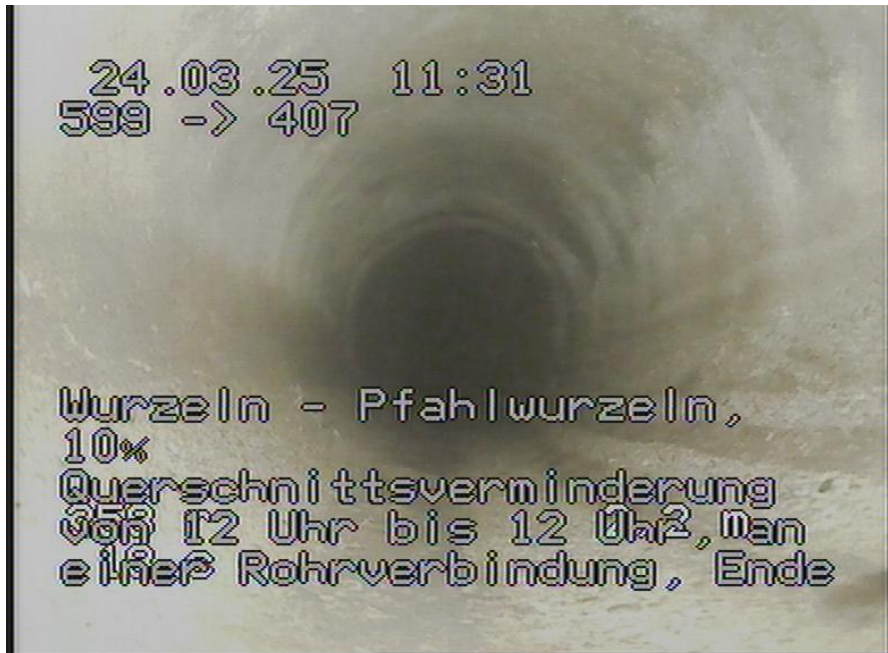
599-407\_66.jpg, 00:00:30, 2.20m

Wurzeln - Pfahlwurzeln, 10% Querschnittsverminderung von 12 Uhr bis 12 Uhr, an einer Rohrverbindung, Ende

| 1:73 | m+ | Kürzel | Beobachtung | Zeit | Foto | Stufe |
|---|---|---|---|---|---|---|
| | 2.20 | B01 BBAA | Wurzeln - Pfahlwurzeln, 10% Querschnittsverminderung von 12 Uhr bis 12 Uhr, an einer Rohrverbindung, Ende | 00:00:30 | 599-407_6<br>6.jpg | 3 |

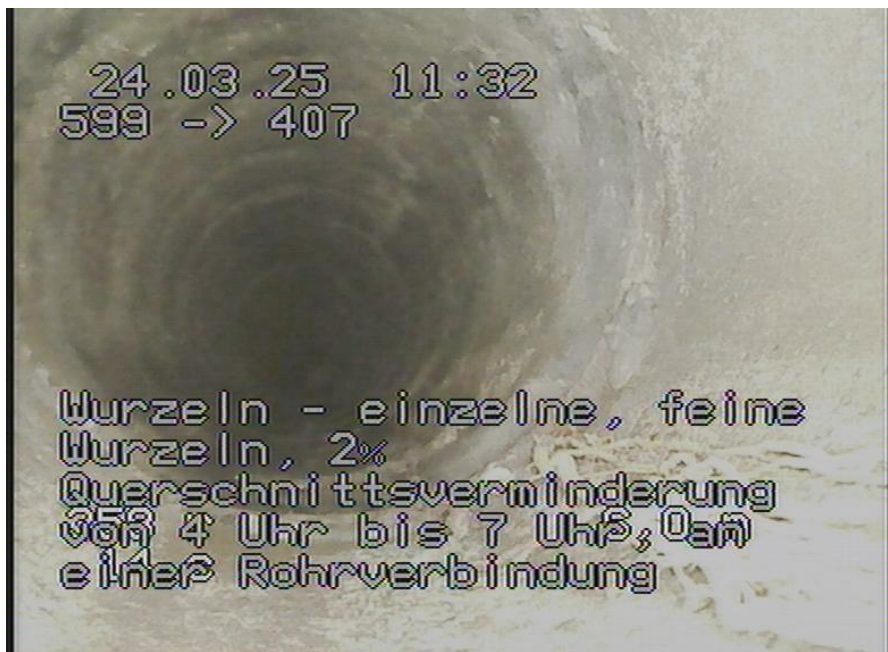
599-407\_67.jpg, 00:00:50, 6.00m

Wurzeln - einzelne, feine Wurzeln, 2% Querschnittsverminderung von 4 Uhr bis 7 Uhr, an einer Rohrverbindung

| 1:73 | m+ | Kürzel | Beobachtung | Zeit | Foto | Stufe |
|---|---|---|---|---|---|---|
| | 6.00 | BBAB | Wurzeln - einzelne, feine Wurzeln, 2% Querschnittsverminderung von 4 Uhr bis 7 Uhr, an einer Rohrverbindung | 00:00:50 | 599-407_6<br>7.jpg | 2 |

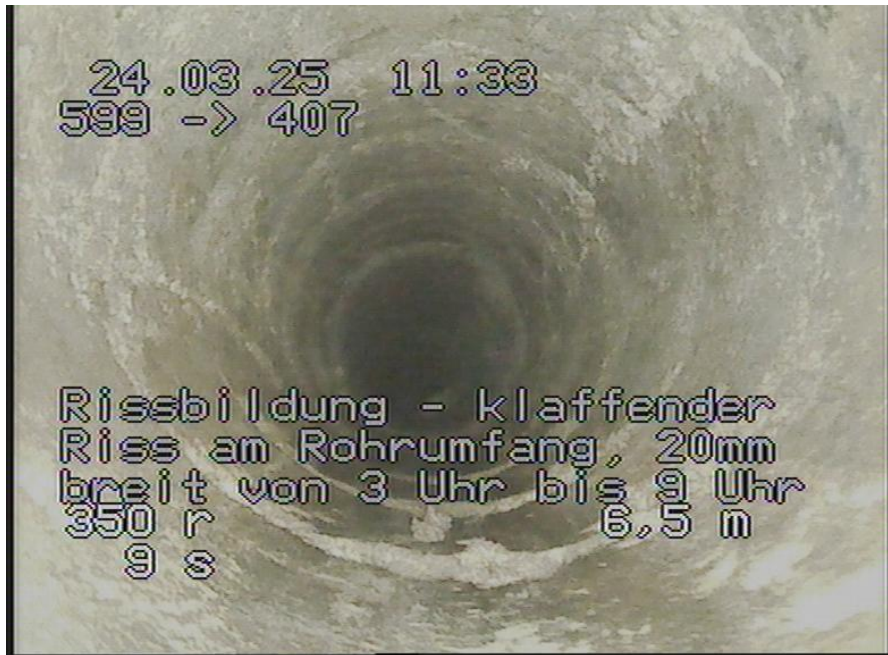
599-407\_68.jpg, 00:01:16, 6.50m  
Rissbildung - klaffender Riss am Rohrumfang, 20mm breit von 3 Uhr bis 9 Uhr

| 1:73 | m+ | Kürzel | Beobachtung | Zeit | Foto | Stufe |
|---|---|---|---|---|---|---|
| | 6.50 | BABCB | Rissbildung - klaffender Riss am Rohrumfang, 20mm breit von 3 Uhr bis 9 Uhr | 00:01:16 | 599-407_6<br>8.jpg | 3 |

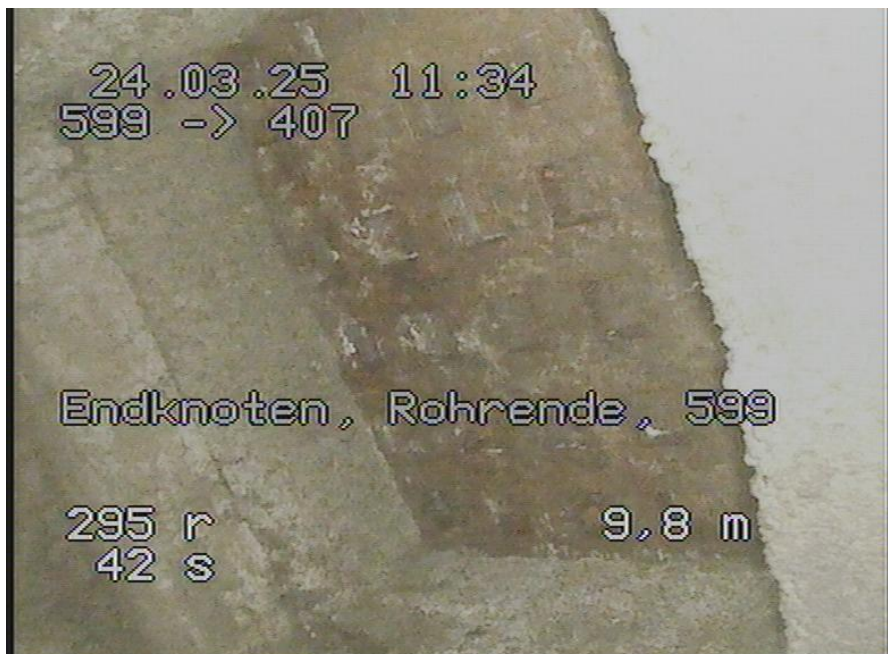
599-407\_69.jpg, 00:01:59, 9.80m  
Endknoten, Rohrende, 599

| 1:73 | m+ | Kürzel | Beobachtung | Zeit | Foto | Stufe |
|---|---|---|---|---|---|---|
| | 9.80 | BCEXP | Endknoten, Rohrende, 599 | 00:01:59 | 599-407_6<br>9.jpg | |
