## Haltungsinspektion - 25.03.2025 - 616-475

| Projektname<br><b>Fundermax St. Veit</b> | Video-Speichermedium<br><b>sonst. Wechseldatenträger</b> | Fahrzeug<br><b>VI 944 FX</b> | Untersucher<br><b>Patrick Gallmayer</b> | Auftragsnummer<br><b>01</b> |

## Haltungsbilder - 25.03.2025 - 616-475

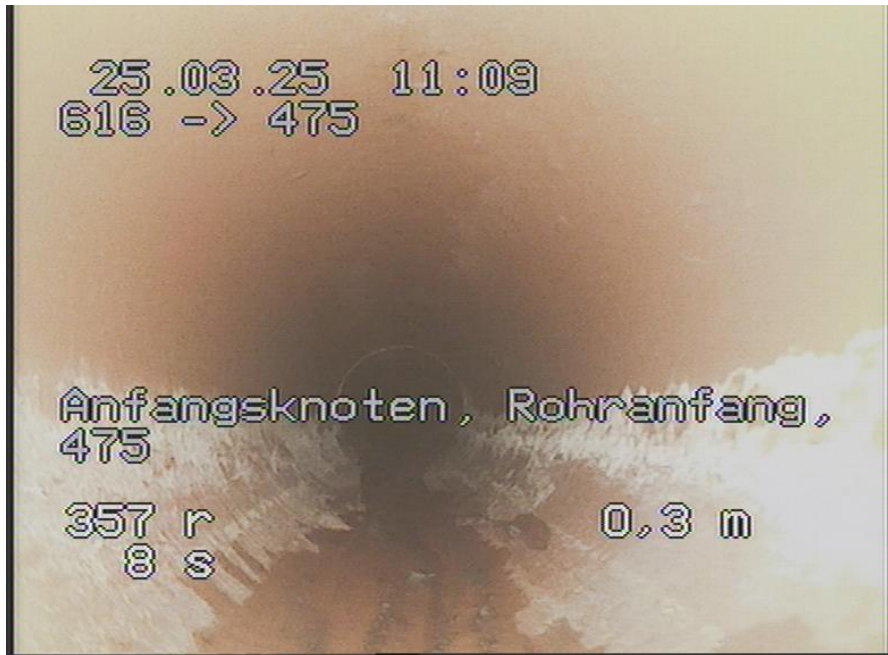
| 1:121 | m+ | Kürzel | Beobachtung | Zeit | Foto | Stufe |
|---|---|---|---|---|---|---|
| <div> <div>475</div> <div> </div> <div>616</div> </div> | 0.00 | BCDXP | Anfangsknoten, Rohranfang, 475 | 00:00:00 | 616-475_206.jpg | |

616-475\_206.jpg, 00:00:00, 0.00m  
Anfangsknoten, Rohranfang, 475

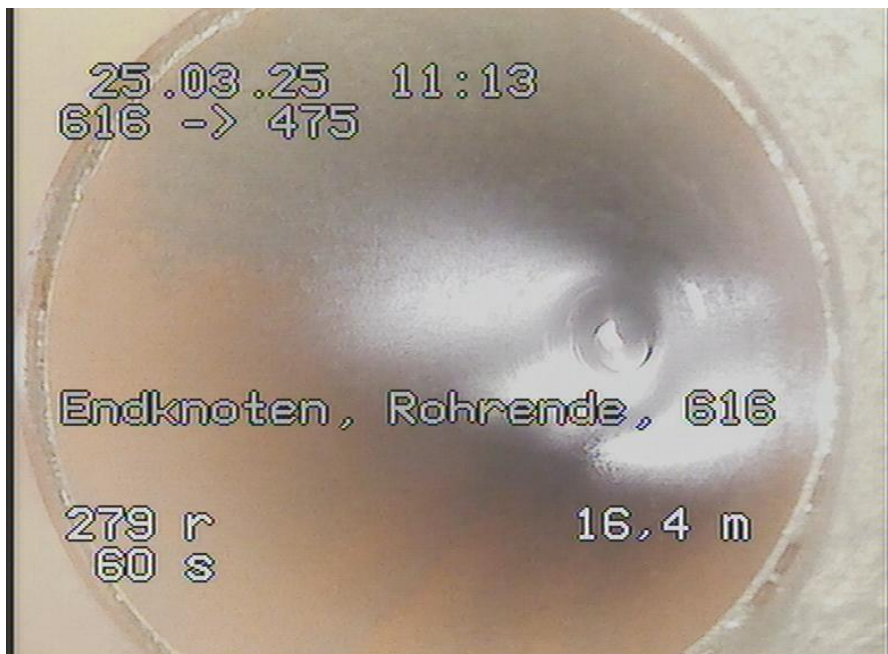
| 1:121 | m+ | Kürzel | Beobachtung | Zeit | Foto | Stufe |
|---|---|---|---|---|---|---|
| | 16.40 | BCEXP | Endknoten, Rohrende, 616 | 00:02:47 | 616-475_207.jpg | |

616-475\_207.jpg, 00:02:47, 16.40m  
Endknoten, Rohrende, 616
