## Haltungsinspektion - 25.03.2025 - 621-467

| Projektname<br><b>Fundermax St. Veit</b> | Video-Speichermedium<br><b>sonst. Wechseldatenträger</b> | Fahrzeug<br><b>VI 944 FX</b> | Untersucher<br><b>Patrick Gallmayer</b> | Auftragsnummer<br><b>01</b> |

| Straße<br><b>Klagenfurter Straße 87-89</b> | Knotentyp oben<br><b>Anschlusspunkt</b> | Haltung Länge [m]<br><b>23,80</b> |

## Haltungsbilder - 25.03.2025 - 621-467

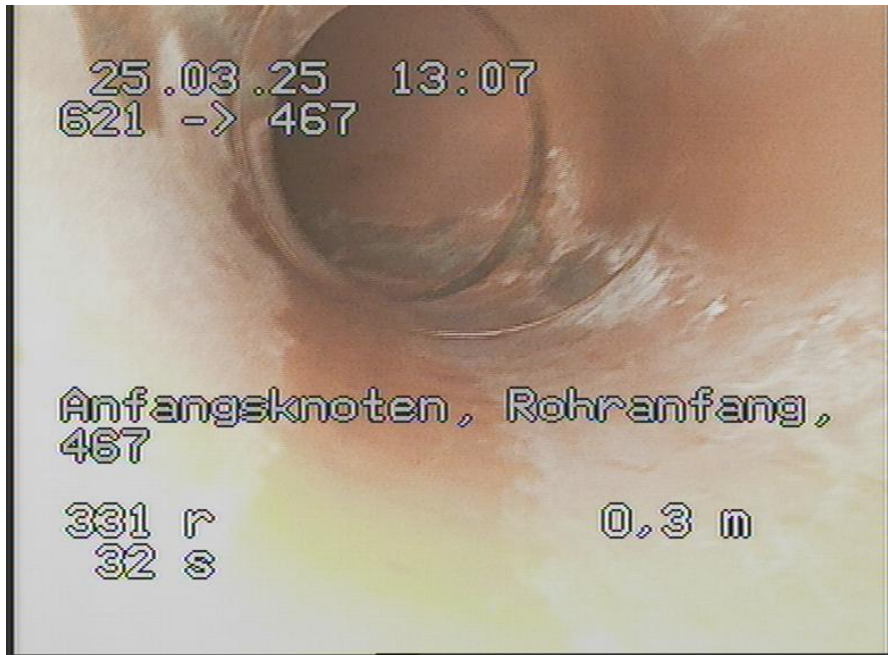
621-467\_248.jpg, 00:00:00, 0.00m  
Anfangsknoten, Rohranfang, 467

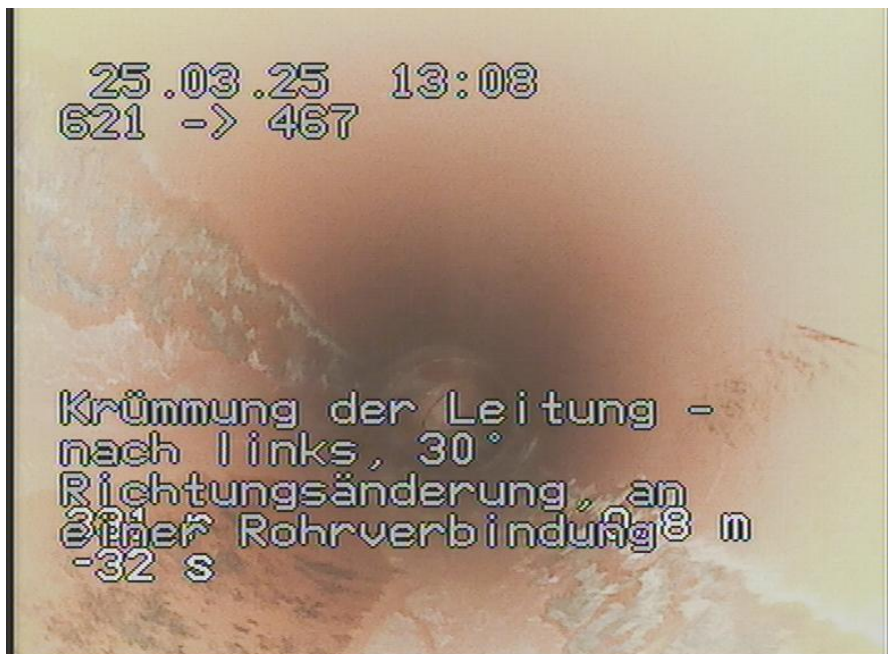
Krümmung der Leitung - nach links, 30° Richtungsänderung,  
an einer Rohrverbindung

621-467\_249.jpg, 00:00:18, 0.80m  
Krümmung der Leitung - nach links, 30° Richtungsänderung, an einer Rohrverbindung

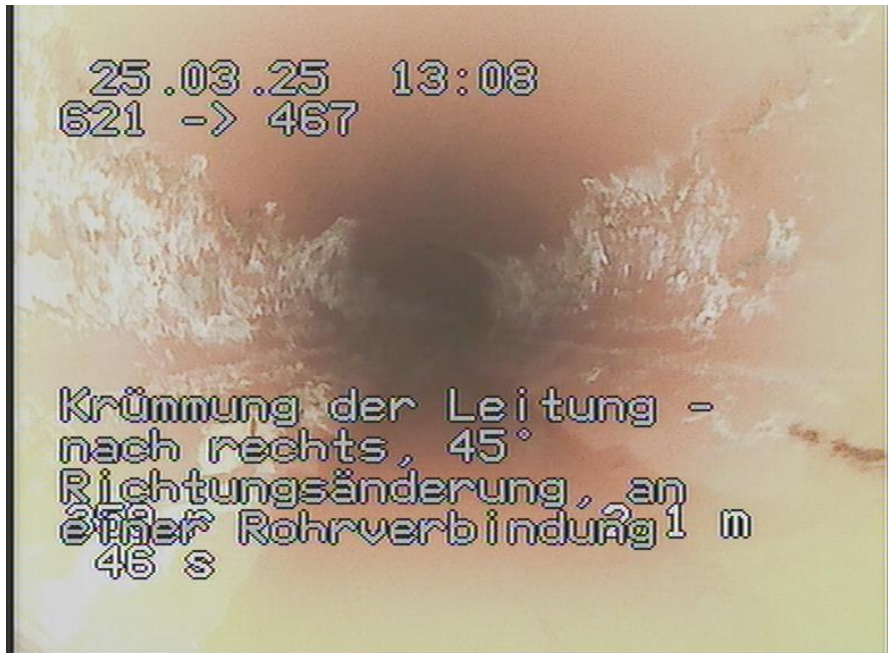
Krümmung der Leitung - nach rechts, 45° Richtungsänderung,  
an einer Rohrverbindung

621-467\_250.jpg, 00:00:36, 2.20m  
Krümmung der Leitung - nach rechts, 45° Richtungsänderung, an einer Rohrverbindung

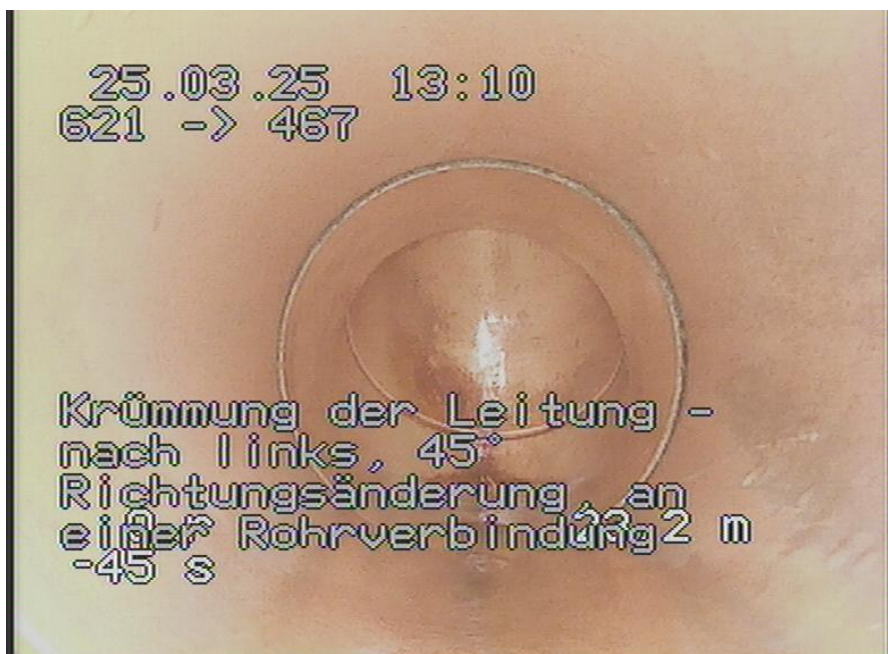
Krümmung der Leitung - nach links, 45° Richtungsänderung,  
an einer Rohrverbindung

621-467\_251.jpg, 00:01:34, 23.20m  
Krümmung der Leitung - nach links, 45° Richtungsänderung, an einer Rohrverbindung

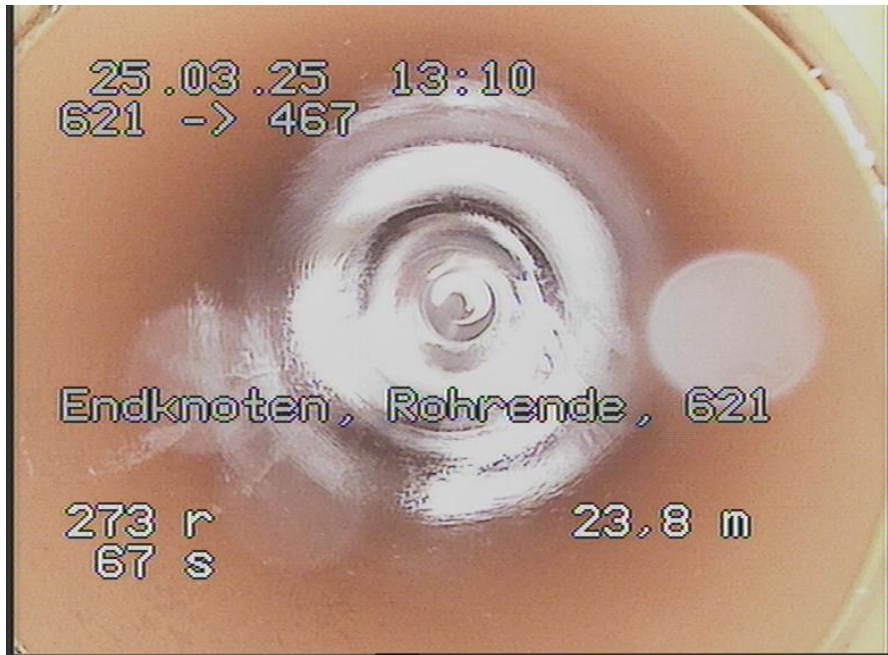
621-467\_252.jpg, 00:01:49, 23.80m  
Endknoten, Rohrende, 621
