## Haltungsinspektion - 26.03.2025 - 627-490

| Projektname<br><b>Fundermax St. Veit</b> | Video-Speichermedium<br>sonst. Wechseldatenträger | Fahrzeug<br><b>VI 944 FX</b> | Untersucher<br><b>Patrick Gallmayer</b> | Auftragsnummer<br><b>01</b> |

| Straße<br><b>Klagenfurter Straße 87-89</b> | Knotentyp oben<br><b>Anschlusspunkt</b> | Haltung Länge [m]<br><b>15,27</b> |

## Haltungsbilder - 26.03.2025 - 627-490

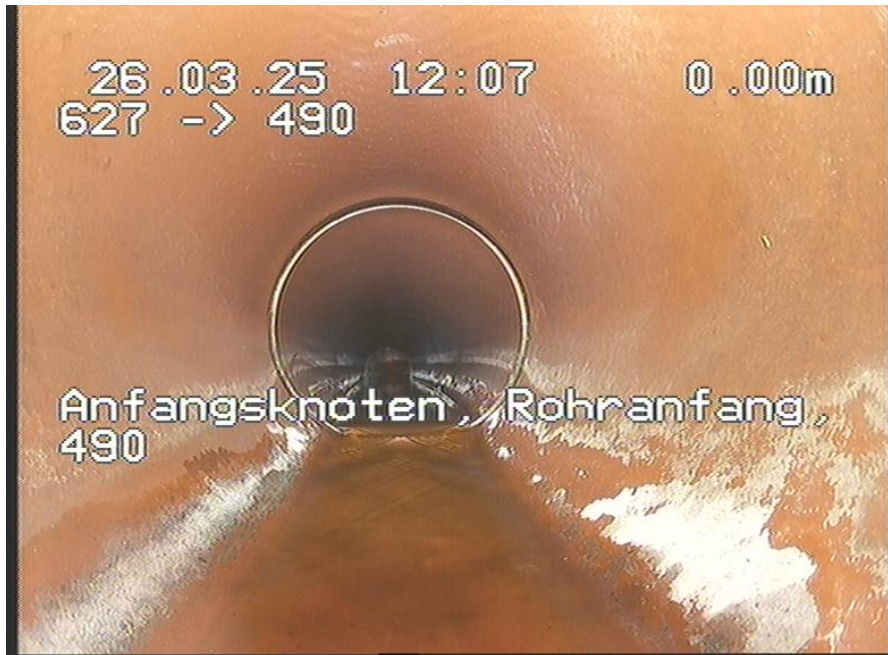
| 1:113 | m+ | Kürzel | Beobachtung | Zeit | Foto | Stufe |
|---|---|---|---|---|---|---|
| | 0.00 | BCDXP | Anfangsknoten, Rohranfang, 490 | 00:00:00 | 627-490_277.jpg | |

627-490\_277.jpg, 00:00:00, 0.00m  
Anfangsknoten, Rohranfang, 490

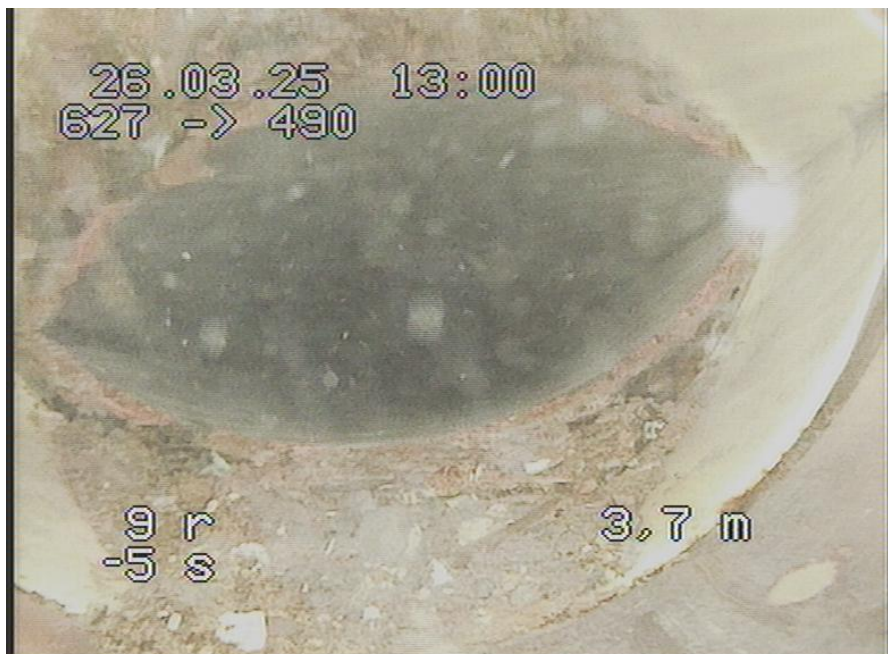
| 1:113 | m+ | Kürzel | Beobachtung | Zeit | Foto | Stufe |
|---|---|---|---|---|---|---|
| | 3.70 | BAJB | Verschobene Verbindung -, Versatz: 20mm rechtwinklig zur Rohrachse, an einer Rohrverbindung von 3 Uhr bis 9 Uhr | 00:00:29 | 627-490_287.jpg | 3 |

627-490\_287.jpg, 00:00:29, 3.70m  
Verschobene Verbindung -, Versatz: 20mm rechtwinklig zur Rohrachse, an einer  
Rohrverbindung von 3 Uhr bis 9 Uhr

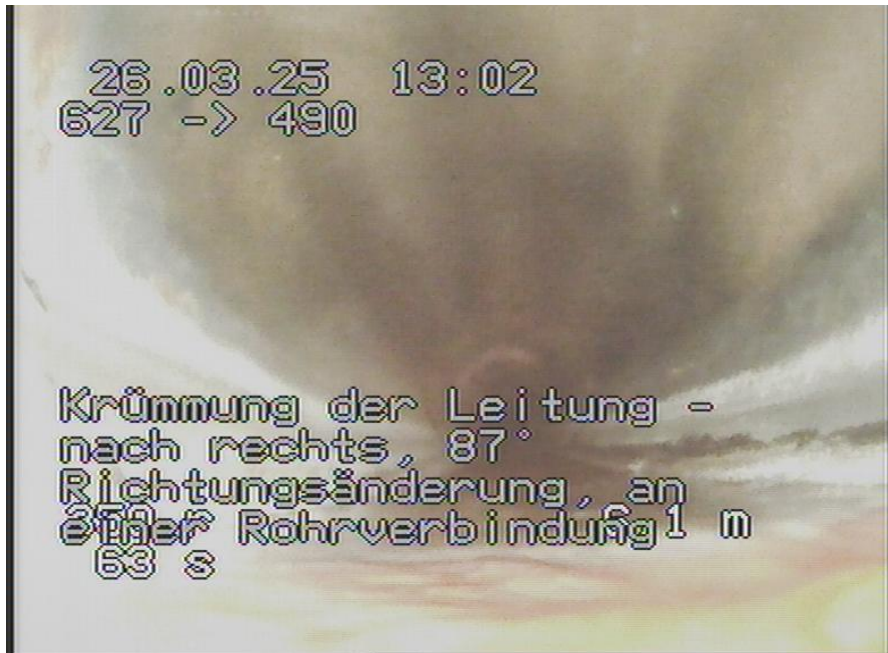
| 1:113 | m+ | Kürzel | Beobachtung | Zeit | Foto | Stufe |
|---|---|---|---|---|---|---|
| | 6.10 | BCCBY | Krümmung der Leitung - nach rechts, 87° Richtungsänderung, an einer Rohrverbindung | 00:01:55 | 627-490_288.jpg | |

627-490\_288.jpg, 00:01:55, 6.10m  
Krümmung der Leitung - nach rechts, 87° Richtungsänderung, an einer Rohrverbindung

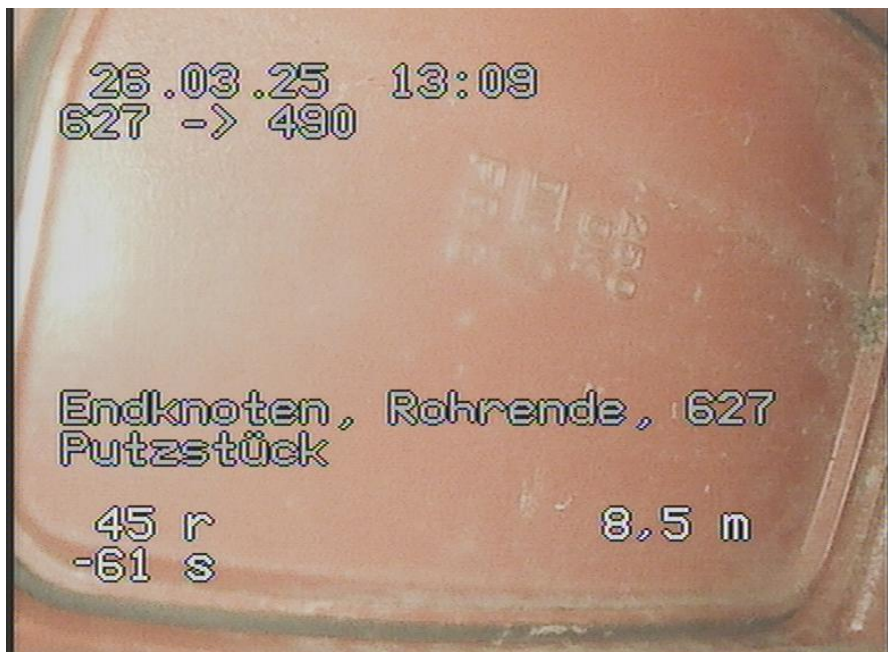
| 1:113 | m+ | Kürzel | Beobachtung | Zeit | Foto | Stufe |
|---|---|---|---|---|---|---|
| | 8.50 | BCEXP | Endknoten, Rohrende, 627 / Putzstück | 00:03:58 | 627-490_290.jpg | |

627-490\_290.jpg, 00:03:58, 8.50m  
Endknoten, Rohrende, 627 / Putzstück
