# Haltungsinspektion - 30.04.2025 - 630-491

| Projektname<br><b>Fundermax St. Veit</b> | Video-Speichermedium<br><b>sonst. Wechseldatenträger</b> | Fahrzeug<br><b>VI 944 FX</b> | Untersucher<br><b>Patrick Gallmayer</b> | Auftragsnummer<br><b>01</b> |

| Straße | <b>Klagenfurter Straße 87-89</b> | Knotentyp oben | <b>Schacht</b> | Haltung Länge [m] | <b>26,60</b> |

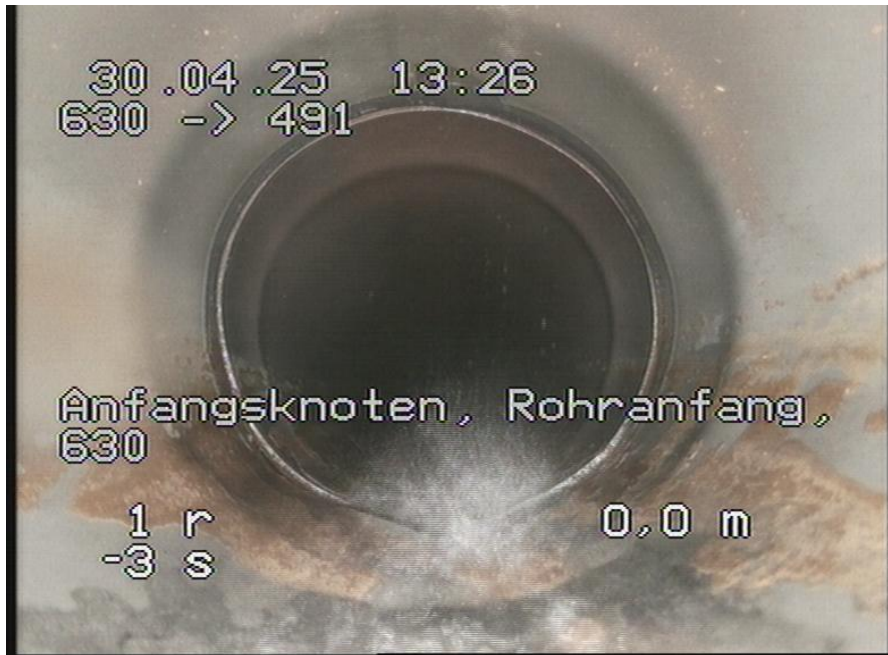
630-491\_506.jpg, 00:00:00, 0.00m  
Anfangsknoten, Rohranfang, 630

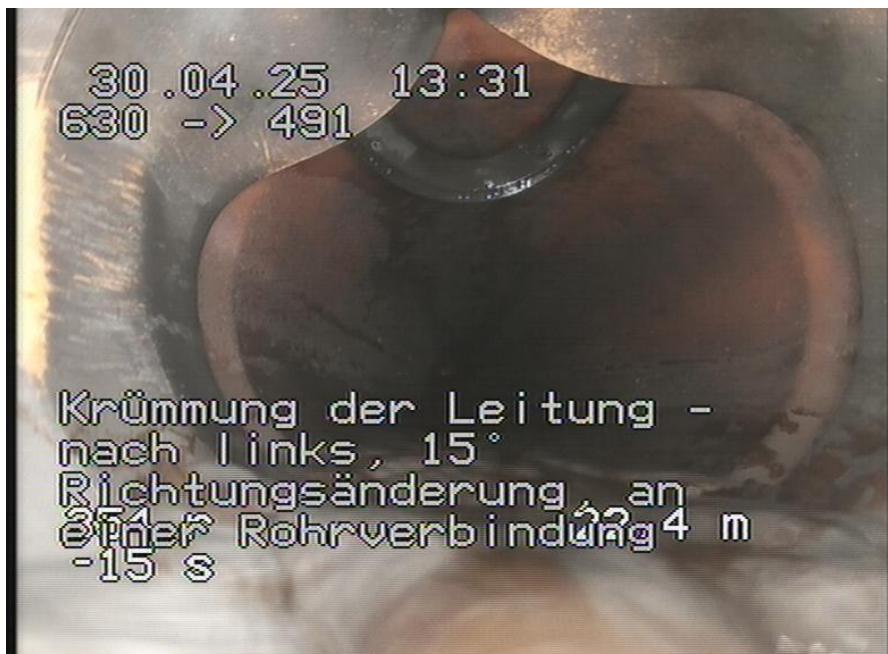
| 1:196 | m+ | Kürzel | Beobachtung | Zeit | Foto | Stufe |
|---|---|---|---|---|---|---|
| 22.40 | BCCAY | Krümmung der Leitung - nach links, 15° Richtungsänderung,<br>an einer Rohrverbindung | 00:01:55 | 630-491_5<br>07.jpg | | |

630-491\_507.jpg, 00:01:55, 22.40m  
Krümmung der Leitung - nach links, 15° Richtungsänderung, an einer Rohrverbindung

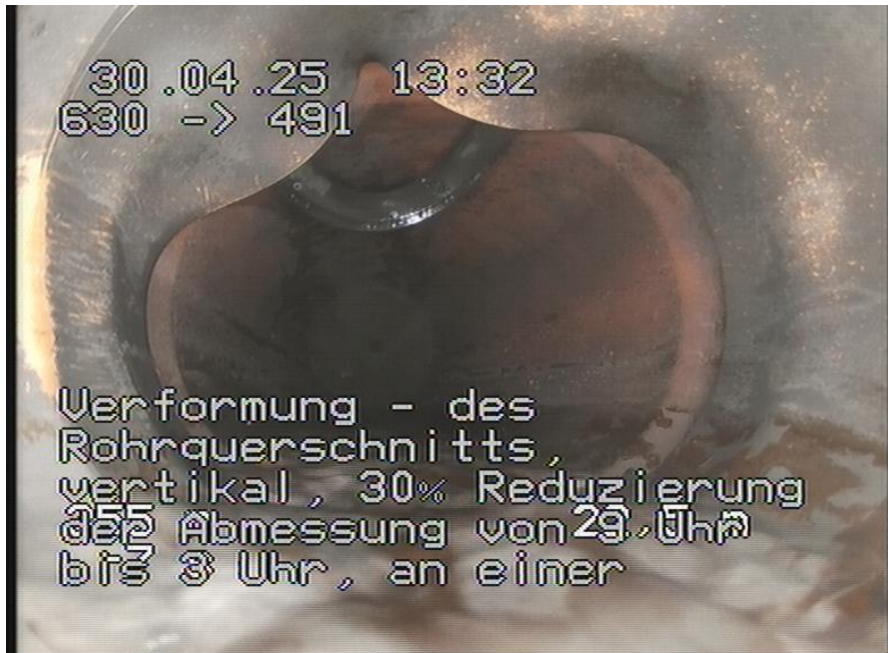
630-491\_508.jpg, 00:01:58, 22.50m

| 1:196 | m+ | Kürzel | Beobachtung | Zeit | Foto | Stufe |
|---|---|---|---|---|---|---|
| 22.50 | BAAA | Verformung - des Rohrquerschnitts, vertikal, 30% Reduzierung<br>der Abmessung von 9 Uhr bis 3 Uhr, an einer Rohrverbindung | 00:01:58 | 630-491_5<br>08.jpg | 5 | |

Verformung - des Rohrquerschnitts, vertikal, 30% Reduzierung der Abmessung von 9 Uhr bis 3 Uhr, an einer Rohrverbindung

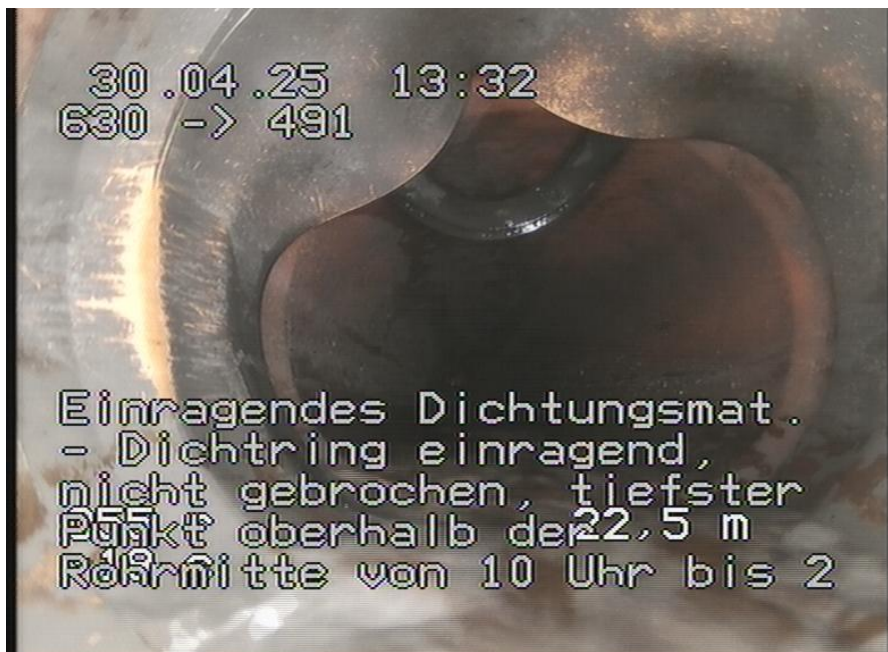
630-491\_509.jpg, 00:02:01, 22.50m

| 1:196 | m+ | Kürzel | Beobachtung | Zeit | Foto | Stufe |
|---|---|---|---|---|---|---|
| 22.50 | BAIAB | Einragendes Dichtungsmat. - Dichtring einragend, nicht<br>gebrochen, tiefster Punkt oberhalb der Rohrmitte von 10 Uhr<br>bis 2 Uhr, an einer Rohrverbindung | 00:02:01 | 630-491_5<br>09.jpg | 2 | |

Einragendes Dichtungsmat. - Dichtring einragend, nicht gebrochen, tiefster Punkt oberhalb der Rohrmitte von 10 Uhr bis 2 Uhr, an einer Rohrverbindung

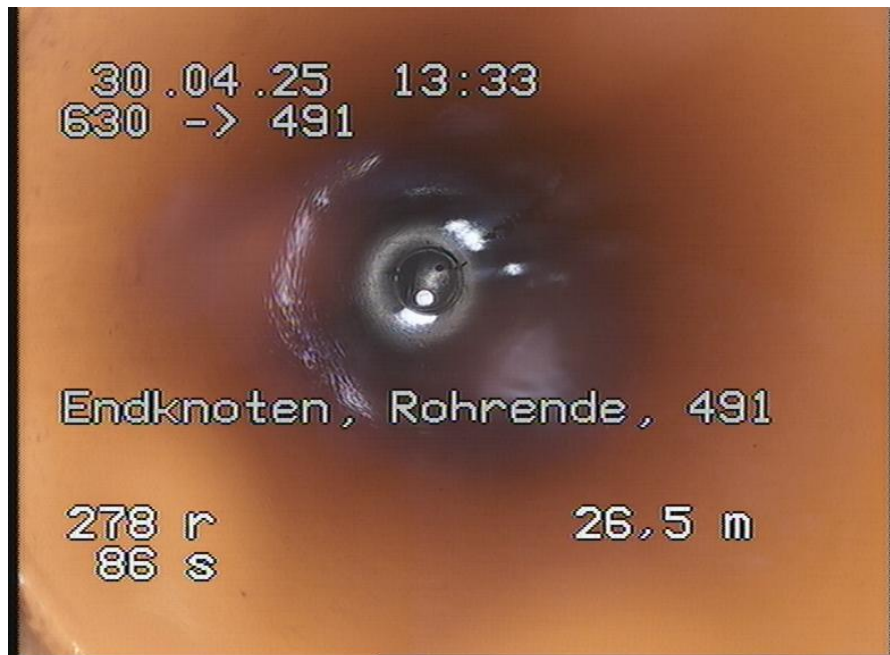
630-491\_510.jpg, 00:02:47, 26.60m  
Endknoten, Rohrende, 491
