## Haltungsinspektion - 26.03.2025 - 643-485

| Projektname<br><b>Fundermax St. Veit</b> | Video-Speichermedium<br>sonst. Wechseldatenträger | Fahrzeug<br><b>VI 944 FX</b> | Untersucher<br><b>Patrick Gallmayer</b> | Auftragsnummer<br><b>01</b> |

| Straße<br><b>Klagenfurter Straße 87-89</b> | Knotentyp oben<br><b>Anschlusspunkt</b> | Haltung Länge [m]<br><b>25,00</b> |

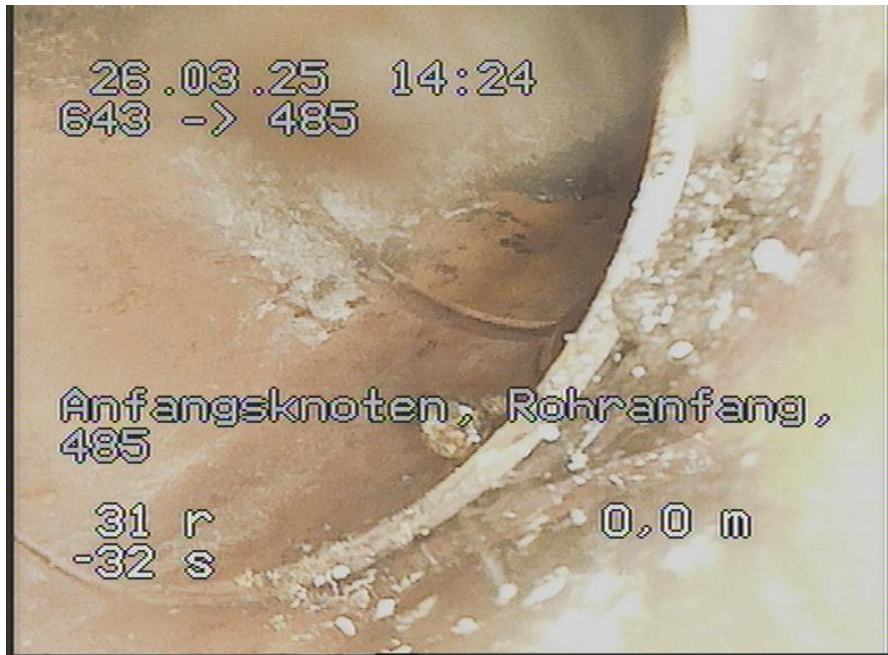
643-485\_318.jpg, 00:00:00, 0.00m  
Anfangsknoten, Rohranfang, 485

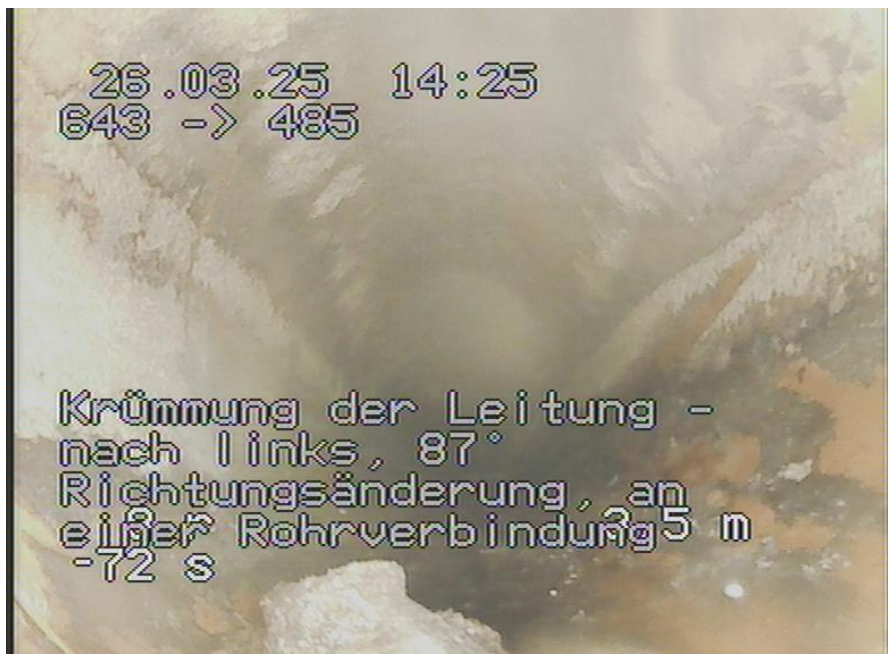
| | 3.50 | BCCAY | Krümmung der Leitung - nach links, 87° Richtungsänderung, an einer Rohrverbindung | 00:01:29 | 643-485_3<br>19.jpg | |

643-485\_319.jpg, 00:01:29, 3.50m  
Krümmung der Leitung - nach links, 87° Richtungsänderung, an einer Rohrverbindung

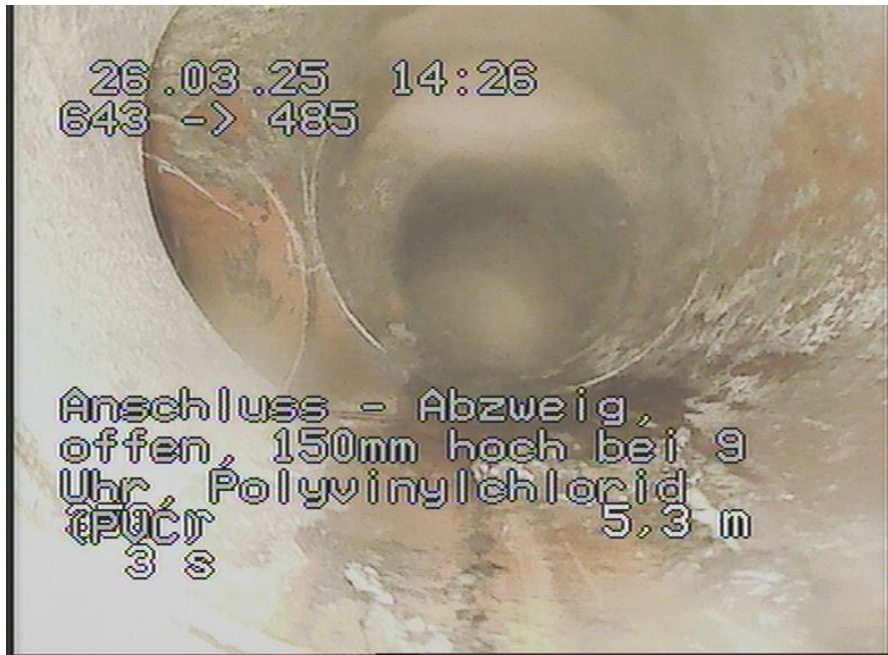
| | 5.30 | BCAAA | Anschluss - Abzweig, offen, 150mm hoch bei 9 Uhr, Polyvinylchlorid (PVC) | 00:01:51 | 643-485_3<br>20.jpg | |

643-485\_320.jpg, 00:01:51, 5.30m  
Anschluss - Abzweig, offen, 150mm hoch bei 9 Uhr, Polyvinylchlorid (PVC)

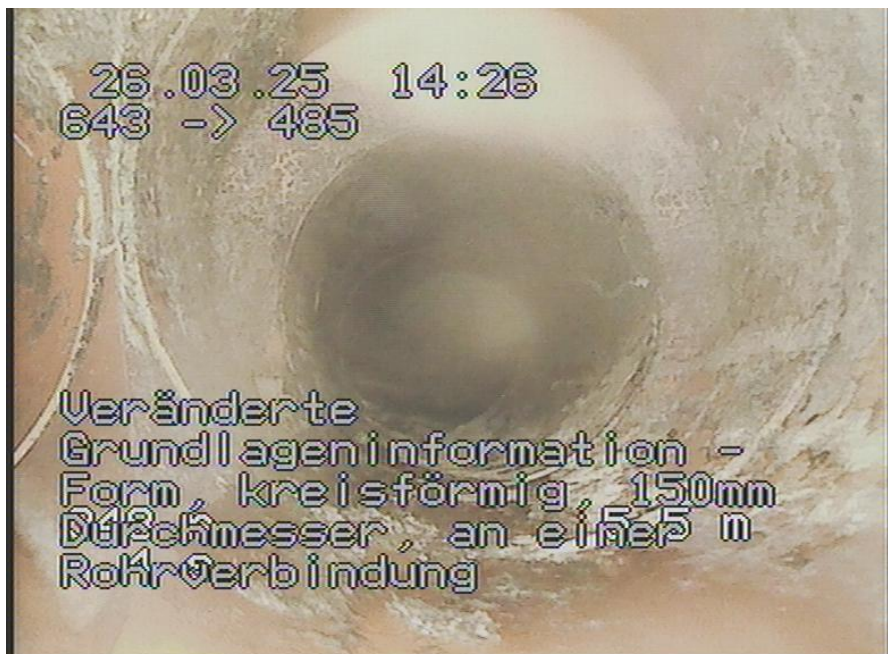
| | 5.50 | AECA | Veränderte Grundlageninformation - Form, kreisförmig, 150mm Durchmesser, an einer Rohrverbindung | 00:02:00 | 643-485_3<br>21.jpg | |

643-485\_321.jpg, 00:02:00, 5.50m  
Veränderte Grundlageninformation - Form, kreisförmig, 150mm Durchmesser, an einer Rohrverbindung

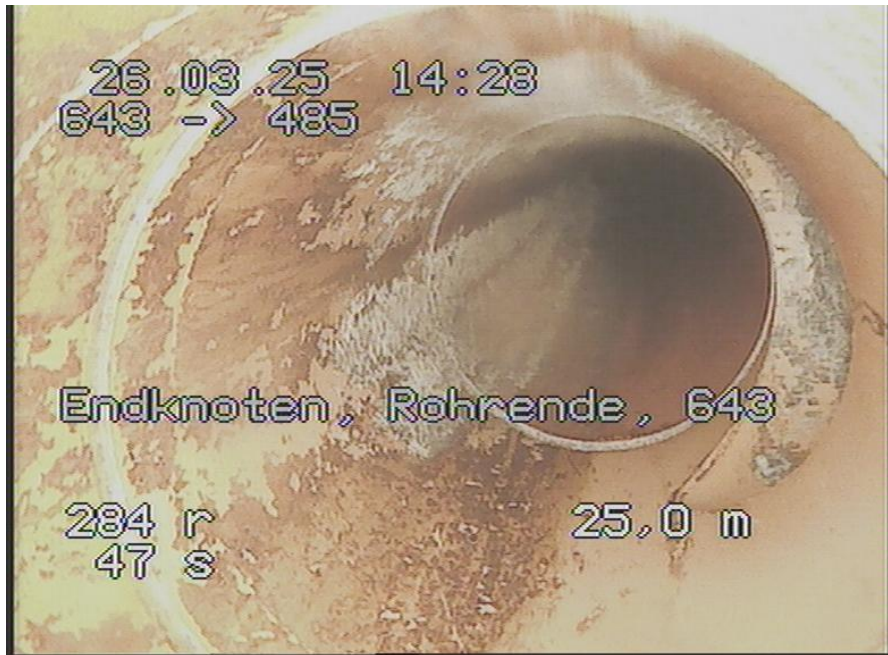
643-485\_322.jpg, 00:02:58, 25.00m  
Endknoten, Rohrende, 643
