## Haltungsinspektion - 27.03.2025 - 648-487

| Projektname<br><b>Fundermax St. Veit</b> | Video-Speichermedium<br><b>sonst. Wechseldatenträger</b> | Fahrzeug<br><b>VI 944 FX</b> | Untersucher<br><b>Patrick Gallmayer</b> | Auftragsnummer<br><b>01</b> |

| Straße<br><b>Klagenfurter Straße 87-89</b> | Knotentyp oben<br><b>Schacht</b> | Haltung Länge [m]<br><b>10,40</b> |

| Kanalart<br><b>Freispiegelabfluss geschlossenes Profil, Regenwasser</b> | Gereinigt<br><b>Ja</b> |

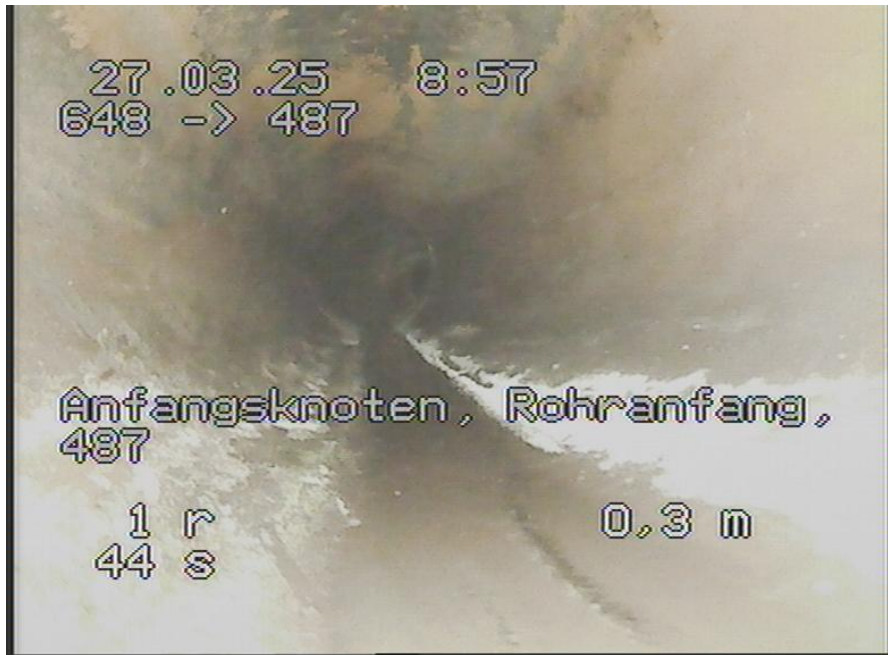
648-487\_337.jpg, 00:00:00, 0.00m  
Anfangsknoten, Rohranfang, 487

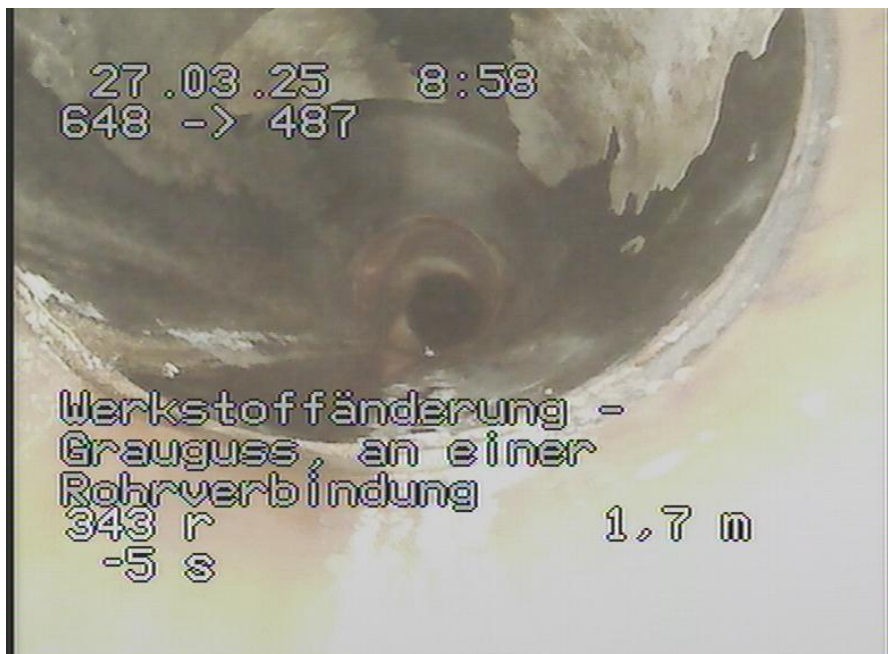
| 1:77 | m+ | Kürzel | Beobachtung | Zeit | Foto | Stufe |
|---|---|---|---|---|---|---|
| | 1.70 | AEDGG | Werkstoffänderung - Grauguss, an einer Rohrverbindung | 00:00:45 | 648-487_38.jpg | |

648-487\_338.jpg, 00:00:45, 1.70m  
Werkstoffänderung - Grauguss, an einer Rohrverbindung

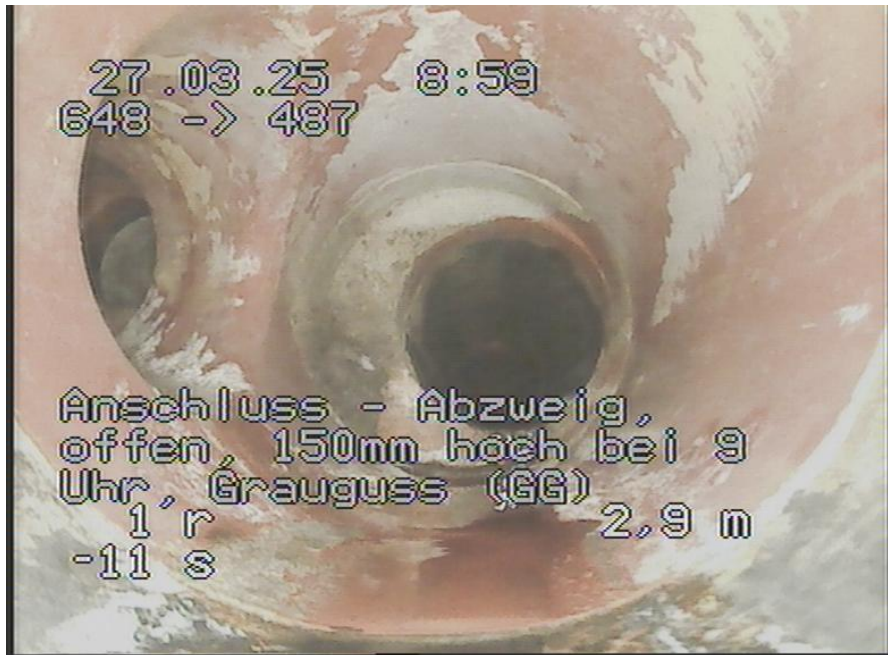
| 1:77 | m+ | Kürzel | Beobachtung | Zeit | Foto | Stufe |
|---|---|---|---|---|---|---|
| | 2.90 | BCAAA | Anschluss - Abzweig, offen, 150mm hoch bei 9 Uhr, Grauguss (GG) | 00:01:05 | 648-487_39.jpg | |

648-487\_339.jpg, 00:01:05, 2.90m  
Anschluss - Abzweig, offen, 150mm hoch bei 9 Uhr, Grauguss (GG)

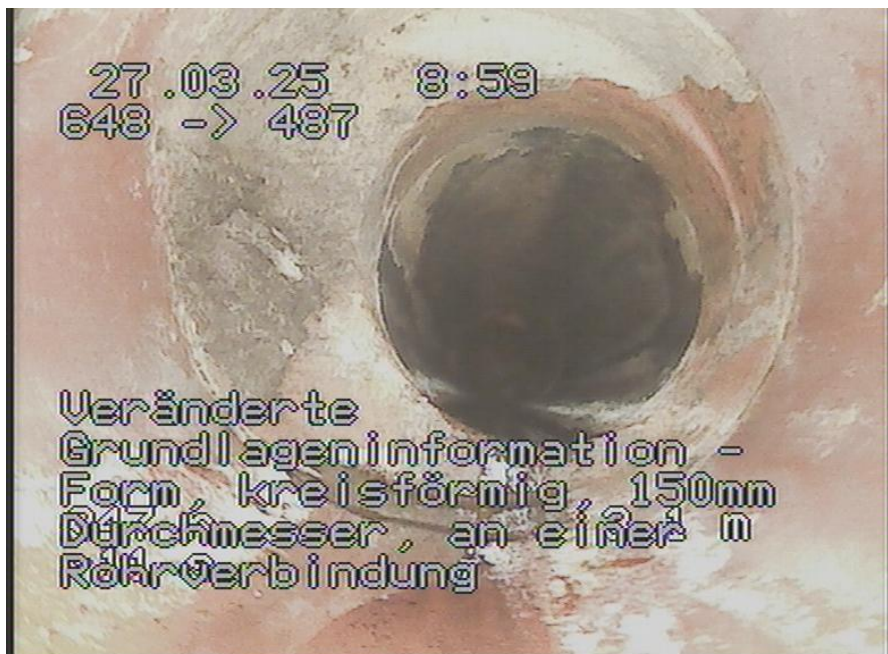
| 1:77 | m+ | Kürzel | Beobachtung | Zeit | Foto | Stufe |
|---|---|---|---|---|---|---|
| | 3.10 | AECA | Veränderte Grundlageninformation - Form, kreisförmig, 150mm Durchmesser, an einer Rohrverbindung | 00:01:17 | 648-487_40.jpg | |

648-487\_340.jpg, 00:01:17, 3.10m  
Veränderte Grundlageninformation - Form, kreisförmig, 150mm Durchmesser, an einer Rohrverbindung

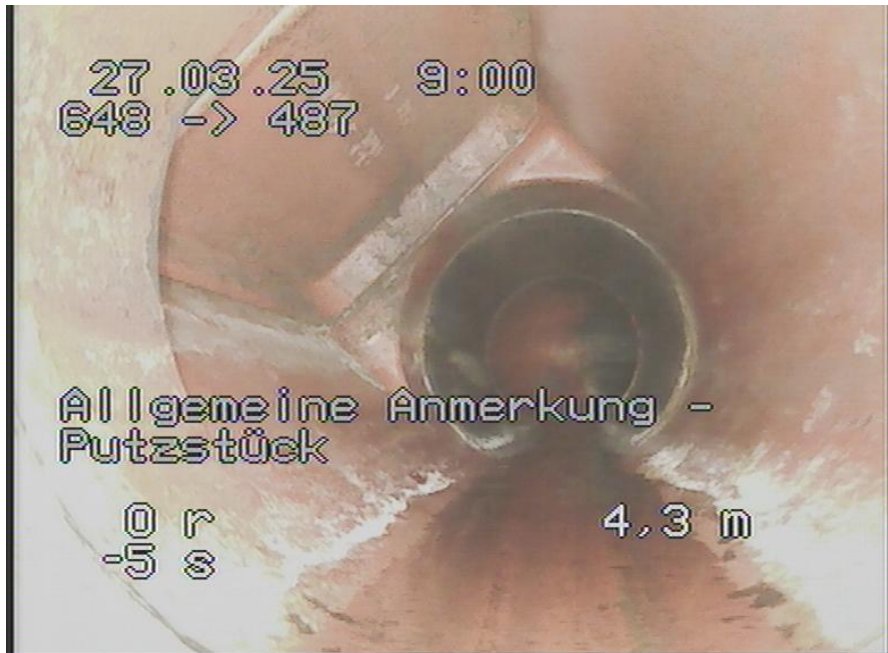
| 1:77 | m+ | Kürzel | Beobachtung | Zeit | Foto | Stufe |
|---|---|---|---|---|---|---|
| | 4.30 | BDB | Allgemeine Anmerkung - / Putzstück | 00:01:32 | 648-487_41.jpg | |

648-487\_341.jpg, 00:01:32, 4.30m  
Allgemeine Anmerkung - / Putzstück

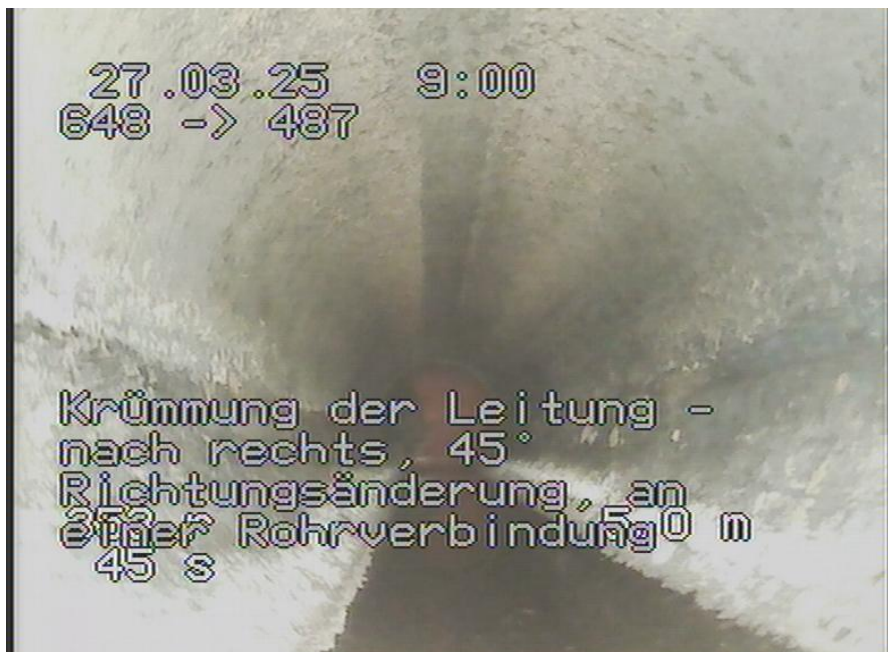
| 1:77 | m+ | Kürzel | Beobachtung | Zeit | Foto | Stufe |
|---|---|---|---|---|---|---|
| | 5.00 | BCCBY | Krümmung der Leitung - nach rechts, 45° Richtungsänderung, an einer Rohrverbindung | 00:01:47 | 648-487_42.jpg | |

648-487\_342.jpg, 00:01:47, 5.00m  
Krümmung der Leitung - nach rechts, 45° Richtungsänderung, an einer Rohrverbindung

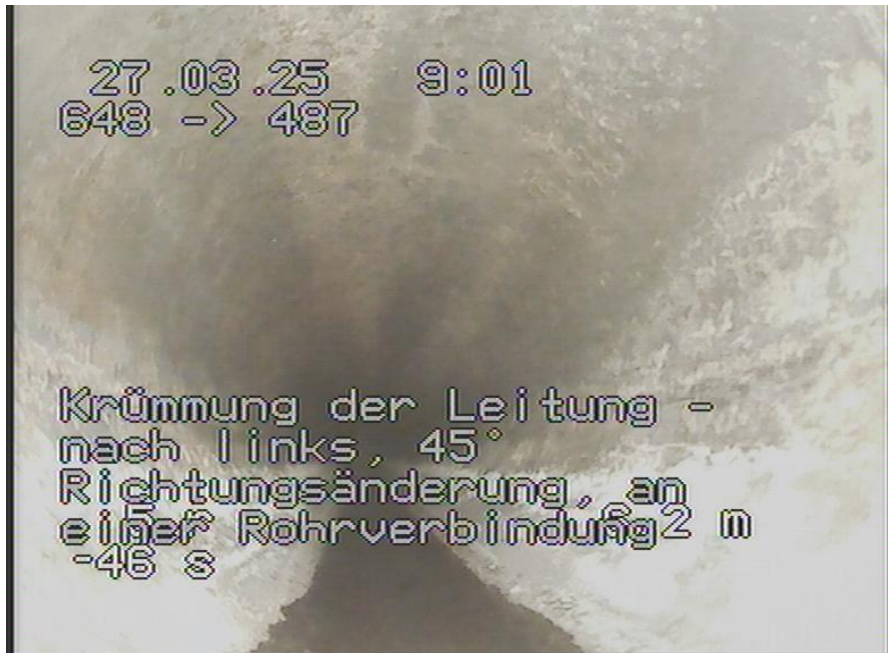
| 1:77 | m+ | Kürzel | Beobachtung | Zeit | Foto | Stufe |
|---|---|---|---|---|---|---|
| | 6.20 | BCCAY | Krümmung der Leitung - nach links, 45° Richtungsänderung, an einer Rohrverbindung | 00:02:00 | 648-487_43.jpg | |

648-487\_343.jpg, 00:02:00, 6.20m  
Krümmung der Leitung - nach links, 45° Richtungsänderung, an einer Rohrverbindung

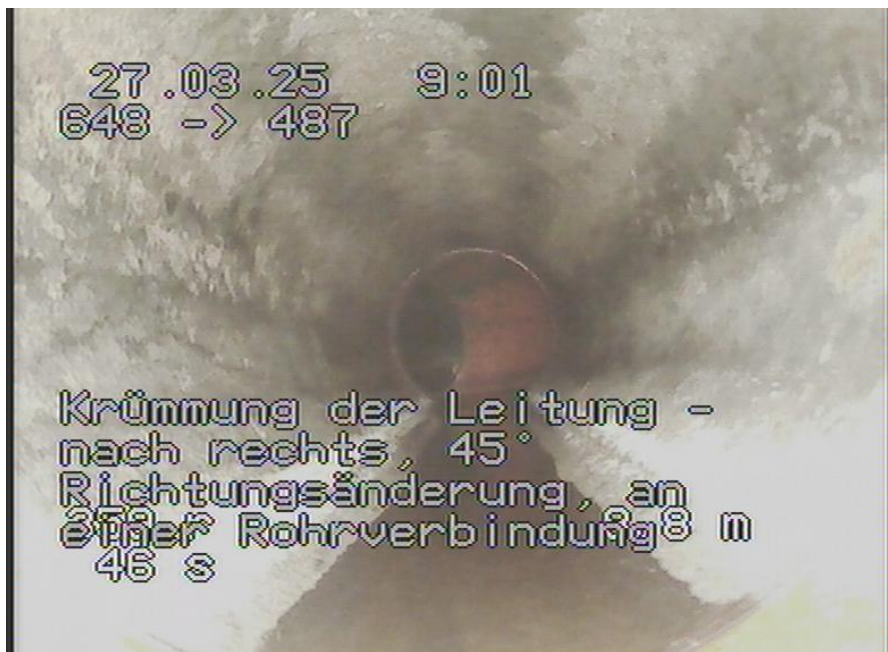
| 1:77 | m+ | Kürzel | Beobachtung | Zeit | Foto | Stufe |
|---|---|---|---|---|---|---|
| | 8.80 | BCCBY | Krümmung der Leitung - nach rechts, 45° Richtungsänderung, an einer Rohrverbindung | 00:02:22 | 648-487_44.jpg | |

648-487\_344.jpg, 00:02:22, 8.80m  
Krümmung der Leitung - nach rechts, 45° Richtungsänderung, an einer Rohrverbindung

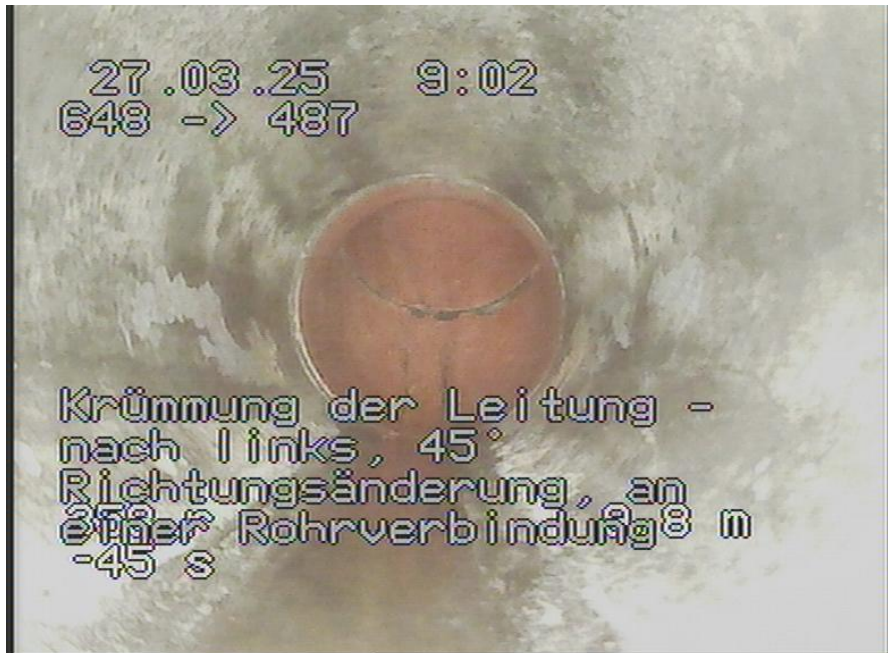
| 1:77 | m+ | Kürzel | Beobachtung | Zeit | Foto | Stufe |
|---|---|---|---|---|---|---|
| | 9.80 | BCCAY | Krümmung der Leitung - nach links, 45° Richtungsänderung, an einer Rohrverbindung | 00:02:36 | 648-487_45.jpg | |

648-487\_345.jpg, 00:02:36, 9.80m  
Krümmung der Leitung - nach links, 45° Richtungsänderung, an einer Rohrverbindung

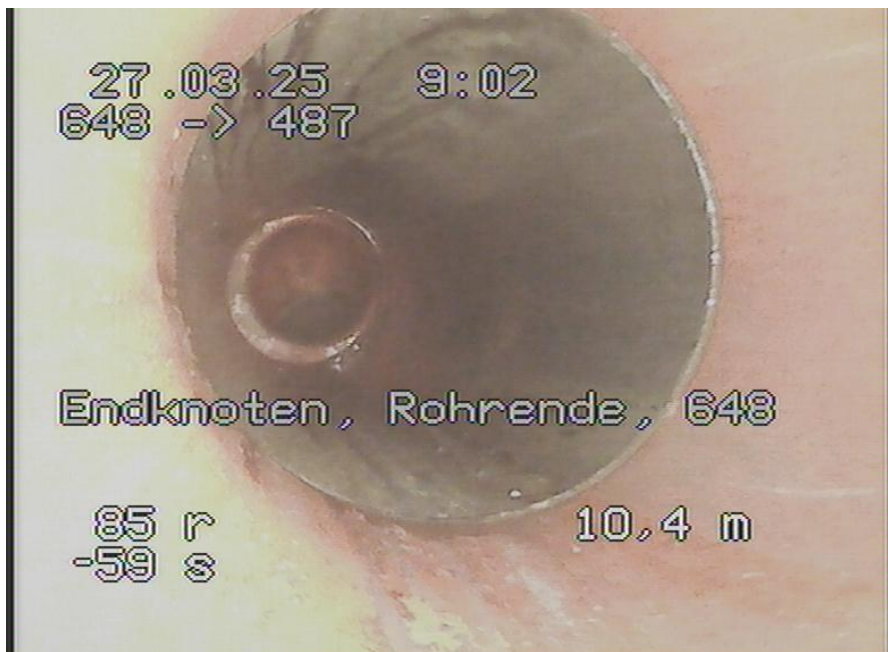
648-487\_346.jpg, 00:02:49, 10.40m  
Endknoten, Rohrende, 648
