## Haltungsinspektion - 21.06.2025 - 715-716

| Projektname<br><b>Fundermax St. Veit</b> | Video-Speichermedium<br><b>sonst. Wechseldatenträger</b> | Fahrzeug<br><b>VI 944 FX</b> | Untersucher<br><b>Patrick Gallmayer</b> | Auftragsnummer<br><b>01</b> |

| Straße<br><b>Klagenfurter Straße 87-89</b> | Knotentyp oben<br><b>Schacht</b> | Haltung Länge [m]<br><b>2,90</b> |

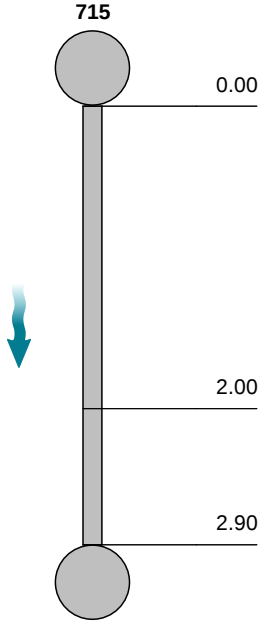
| 1:50 | m+ | Kürzel | Beobachtung | Zeit | Foto | Stufe |
|---|---|---|---|---|---|---|
| | 0.00 | BCDXP | Anfangsknoten, Rohranfang, 715 | 00:00:00 | 715-716_7<br>63.jpg | |
| | 2.00 | BACA | Rohrbruch/Einsturz - Bruch ohne fehlende Teile, Länge:<br>1000mm von 8 Uhr bis 4 Uhr / Konstruktionsgefüge zerstört | 00:00:18 | 715-716_7<br>64.jpg | 3 |
| | 2.90 | BCEXP | Endknoten, Rohrende, 716 / Rohröffnung verschlossen | 00:00:35 | 715-716_7<br>65.jpg | |

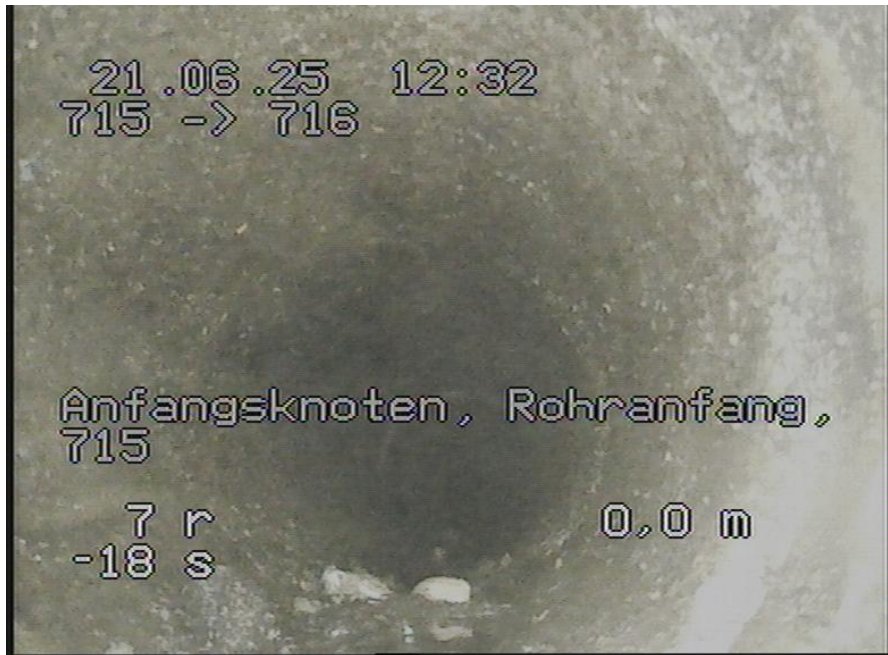
715-716\_763.jpg, 00:00:00, 0.00m  
Anfangsknoten, Rohranfang, 715

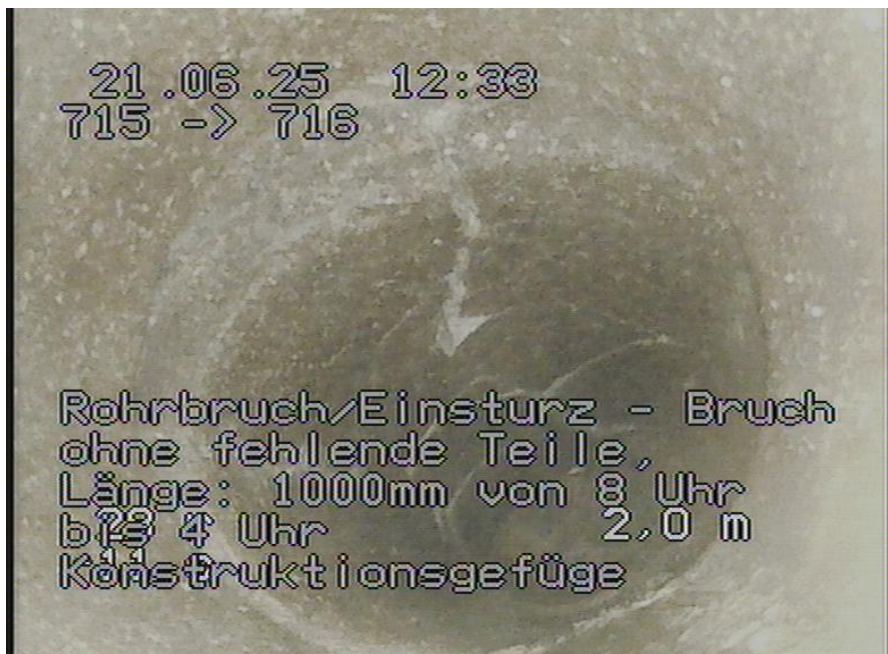
715-716\_764.jpg, 00:00:18, 2.00m  
Rohrbruch/Einsturz - Bruch ohne fehlende Teile, Länge: 1000mm von 8 Uhr bis 4 Uhr /  
Konstruktionsgefüge zerstört

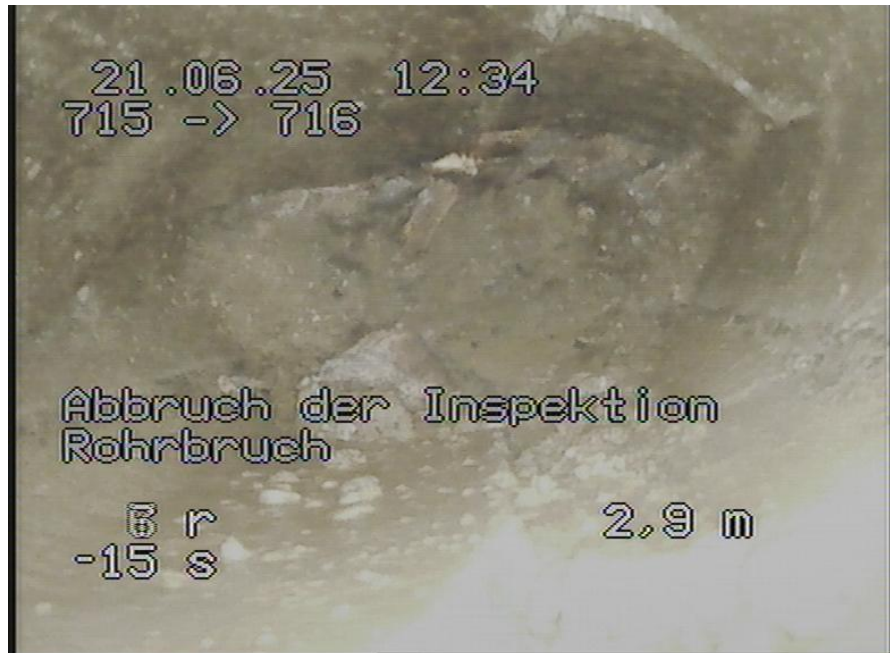
715-716\_765.jpg, 00:00:35, 2.90m  
Endknoten, Rohrende, 716 / Rohröffnung verschlossen
