Haltungsinspektion - 16.11.2023 - 7643-9022

16.11.2023	Kamera Fahrbare Kamera	Wetter kein Niederschlag	Haltungsname 7643-9022	Nr. 162
Projektname 9220 Velden_A02_km 33_700 - 351_400	Video-Speichermedium Sonst. Wechseldatenträger	Fahrzeug VI 535 FA	Untersucher Patrick Galmayer	Auftragsnummer 01

Haltungsbilder - 16.11.2023 - 7643-9022

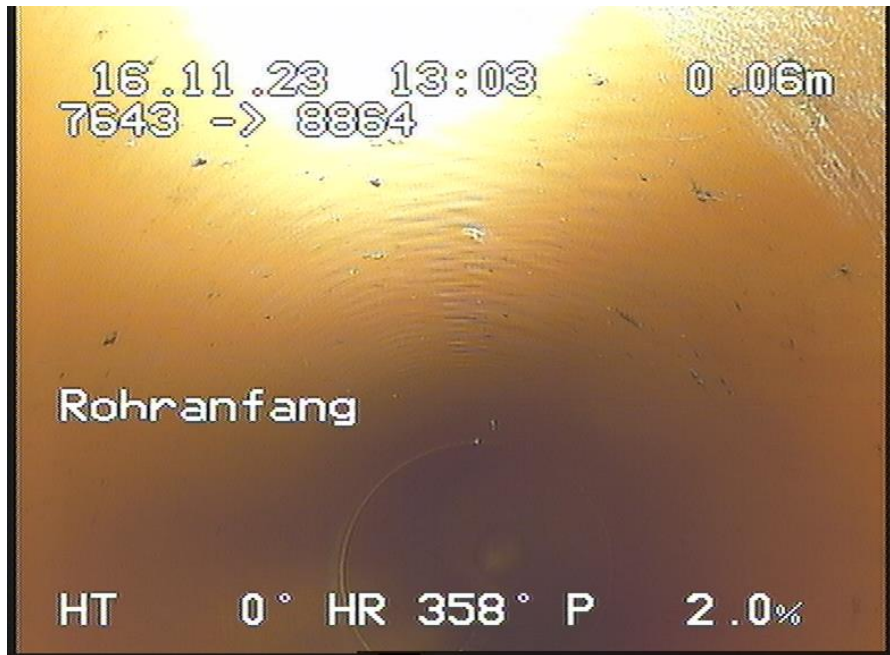
7643-8864_231116_130404_0469.jpg, 00:00:00, 0.00m
Rohranfang

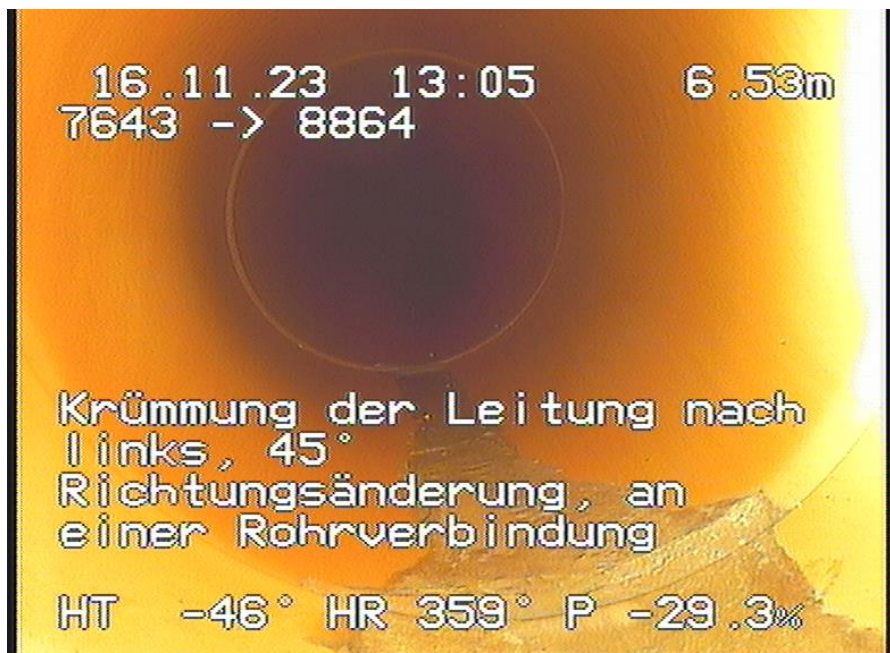
7643-8864_231116_130422_0470.jpg, 00:01:33, 6.53m
Krümmung der Leitung nach links, 45° Richtungsänderung, an einer Rohrverbindung

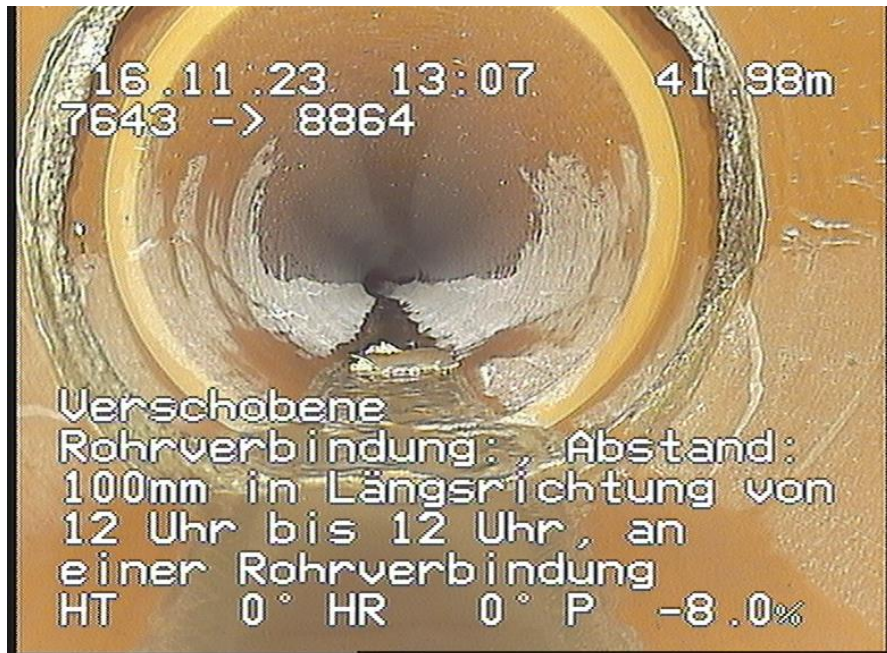
7643-8864_231116_130422_0471.jpg, 00:03:19, 41.98m
Verschoebene Rohrverbindung: Abstand: 100mm in Längsrichtung von 12 Uhr bis 12 Uhr, an einer Rohrverbindung

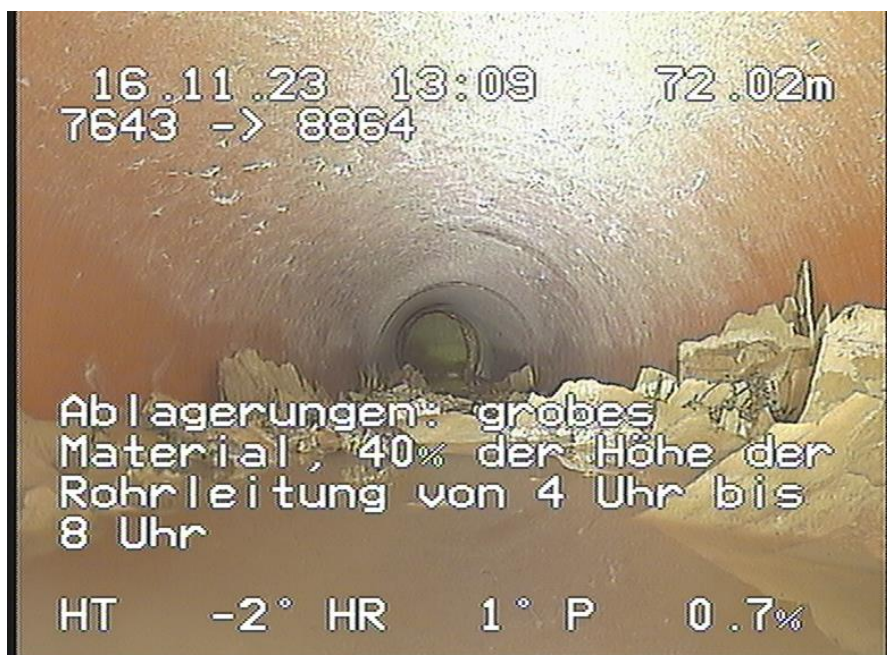
7643-8864_231116_130422_0472.jpg, 00:04:59, 72.02m
Ablagerungen: grobes Material, 40% der Höhe der Rohrleitung von 4 Uhr bis 8 Uhr

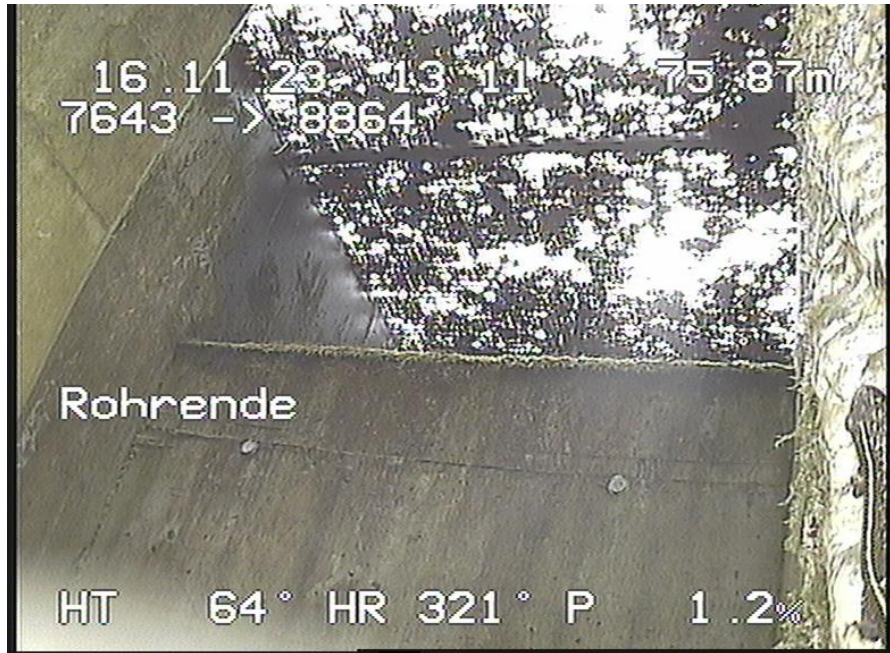
7643-8864_231116_130422_0473.jpg, 00:06:37, 75.87m
Rohrende
