## Haltungsinspektion - 29.04.2025 - 671-463

| Projektname<br><b>Fundermax St. Veit</b> | Video-Speichermedium<br><b>sonst. Wechseldatenträger</b> | Fahrzeug<br><b>VI 944 FX</b> | Untersucher<br><b>Patrick Gallmayer</b> | Auftragsnummer<br><b>01</b> |

| Straße<br><b>Klagenfurter Straße 87-89</b> | Knotentyp oben<br><b>Anschlusspunkt</b> | Haltung Länge [m]<br><b>3,20</b> |

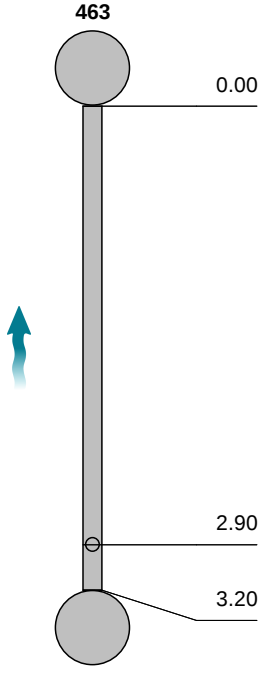
| 1:50 | m+ | Kürzel | Beobachtung | Zeit | Foto | Stufe |
|---|---|---|---|---|---|---|
| | 0.00 | BCDXP | Anfangsknoten, Rohranfang, 463 | 00:00:00 | 671-463_4<br>69.jpg | |
| | 2.90 | BCAAA | Anschluss - Abzweig, offen, 125mm hoch bei 12 Uhr,<br>Polyvinylchlorid (PVC) | 00:00:33 | 671-463_4<br>70.jpg | |
| | 3.20 | BCEXP | Endknoten, Rohrende, 671 | 00:00:48 | 671-463_4<br>71.jpg | |
