**Haltungsinspektion - 25.03.2025 - 397-294**

| Projektname<br><b>Fundermax St. Veit</b> | Video-Speichermedium<br><b>sonst. Wechseldatenträger</b> | Fahrzeug<br><b>VI 944 FX</b> | Untersucher<br><b>Patrick Gallmayer</b> | Auftragsnummer<br><b>01</b> |

| Straße | <b>Klagenfurter Straße 87-89</b> | Knotentyp oben | <b>Schacht</b> | Haltung Länge [m] | <b>16,80</b> |

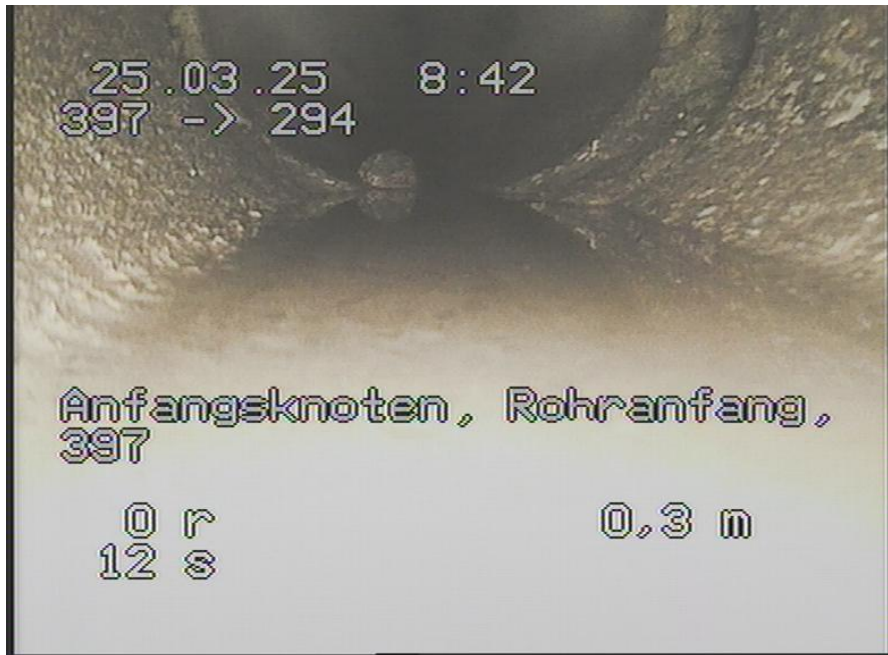
| 1:124 | m+ | Kürzel | Beobachtung | Zeit | Foto | Stufe |
|---|---|---|---|---|---|---|
| | 0.00 | BCDXP | Anfangsknoten, Rohranfang, 397 | 00:00:00 | 397-294_158.jpg | |

397-294\_158.jpg, 00:00:00, 0.00m  
Anfangsknoten, Rohranfang, 397

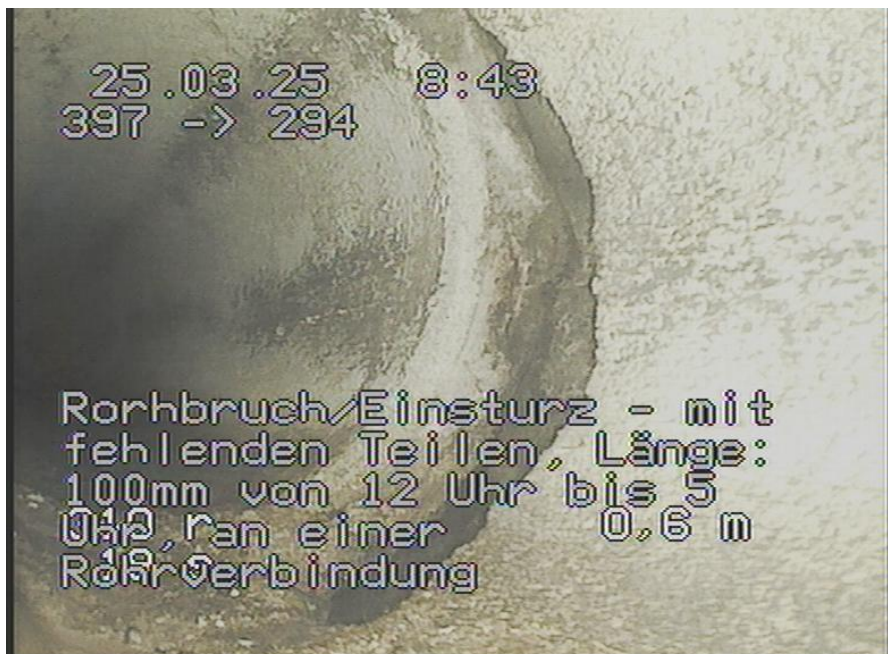
| 1:124 | m+ | Kürzel | Beobachtung | Zeit | Foto | Stufe |
|---|---|---|---|---|---|---|
| | 0.60 | BACB | Rorhbruch/Einsturz - mit fehlenden Teilen, Länge: 100mm von 12 Uhr bis 5 Uhr, an einer Rohrverbindung | 00:00:24 | 397-294_159.jpg | 3 |

397-294\_159.jpg, 00:00:24, 0.60m  
Rohrbruch/Einsturz - mit fehlenden Teilen, Länge: 100mm von 12 Uhr bis 5 Uhr, an einer Rohrverbindung

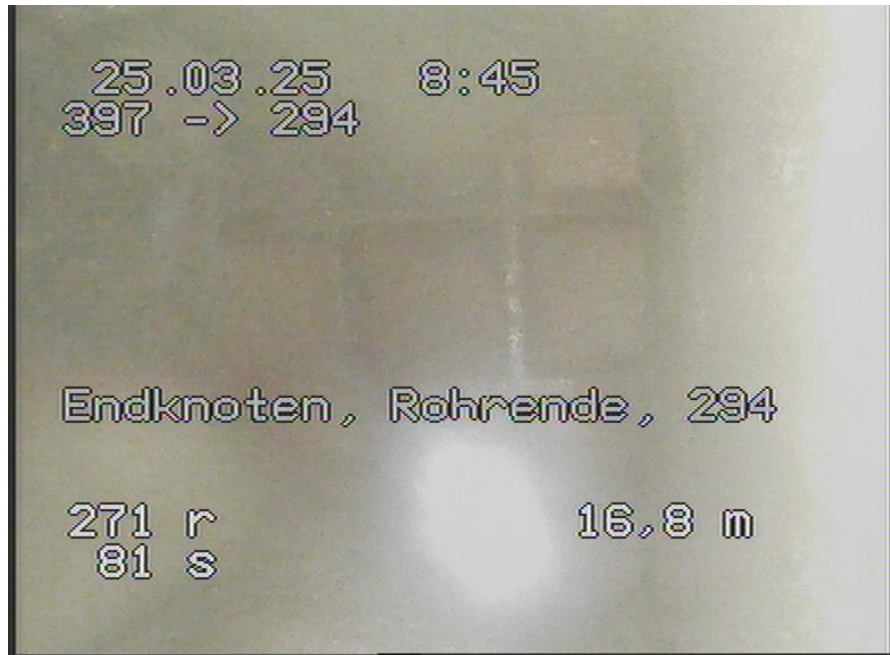
| 1:124 | m+ | Kürzel | Beobachtung | Zeit | Foto | Stufe |
|---|---|---|---|---|---|---|
| | 16.80 | BCEXP | Endknoten, Rohrende, 294 | 00:01:43 | 397-294_160.jpg | |

397-294\_160.jpg, 00:01:43, 16.80m  
Endknoten, Rohrende, 294
