Schichtenhebungsprotokoll V2018.2.3.4

**Schichtnr:** 656

**Subtyp:** Regenwässer

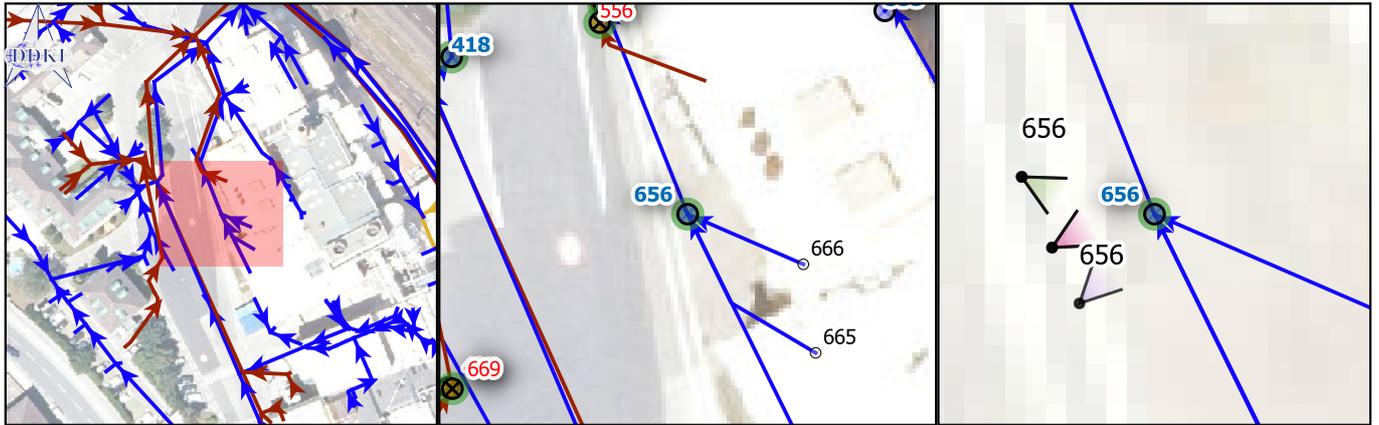
**Absicht:** 1,95 [m]

**Deckel DN:** 68 [cm]

**Klasse:** D 400 [kN]

**Schicht DN:** 60 [mm]

**Funktion:** Strang, HA, EL.

**DN:** 300 [mm]

**Material:** beton

**Tiefe:** 1,95 [m]

**Handwritten notes:** DN150 PVC 11cm, DN150 PVC 10cm, DN200 beton 1,95m
